Rapor Tarihi: 09.09.2022 11:58  
Rapor No: 06-01-3093523  
Mersis No: 0099054218300012

# Full Plus Ekspertiz 4x4

## 35BGP916

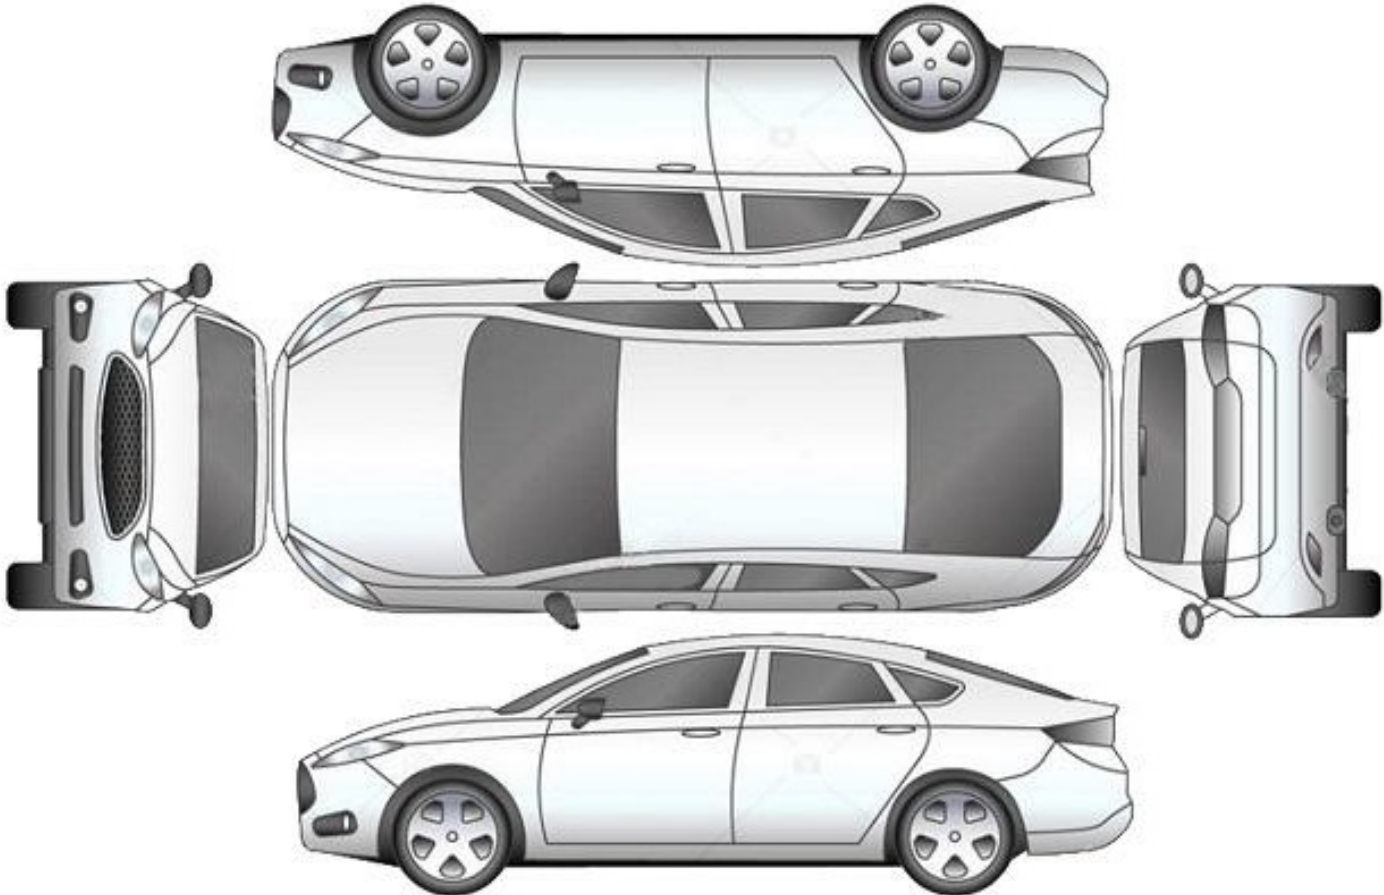
**Kaporta Kontrolü(Değışmiş Boyanmış kontrolü)**

**B: Boyalı****B/2: Lokal Boyalı****D: Değışmiş****\*\*\*Arata değışmiş ve boyanmış para bulunmamaktadır\*\*\***
