TÜV SÜD Doğuş Ekspertiz ve Danışmanlık  
Hizmetleri Ltd. Şti.

# Full Plus Ekspertiz

## 06CMC017

| Model | Vito Tourer | İlk Tescil Tarihi | 02-07-2021 |

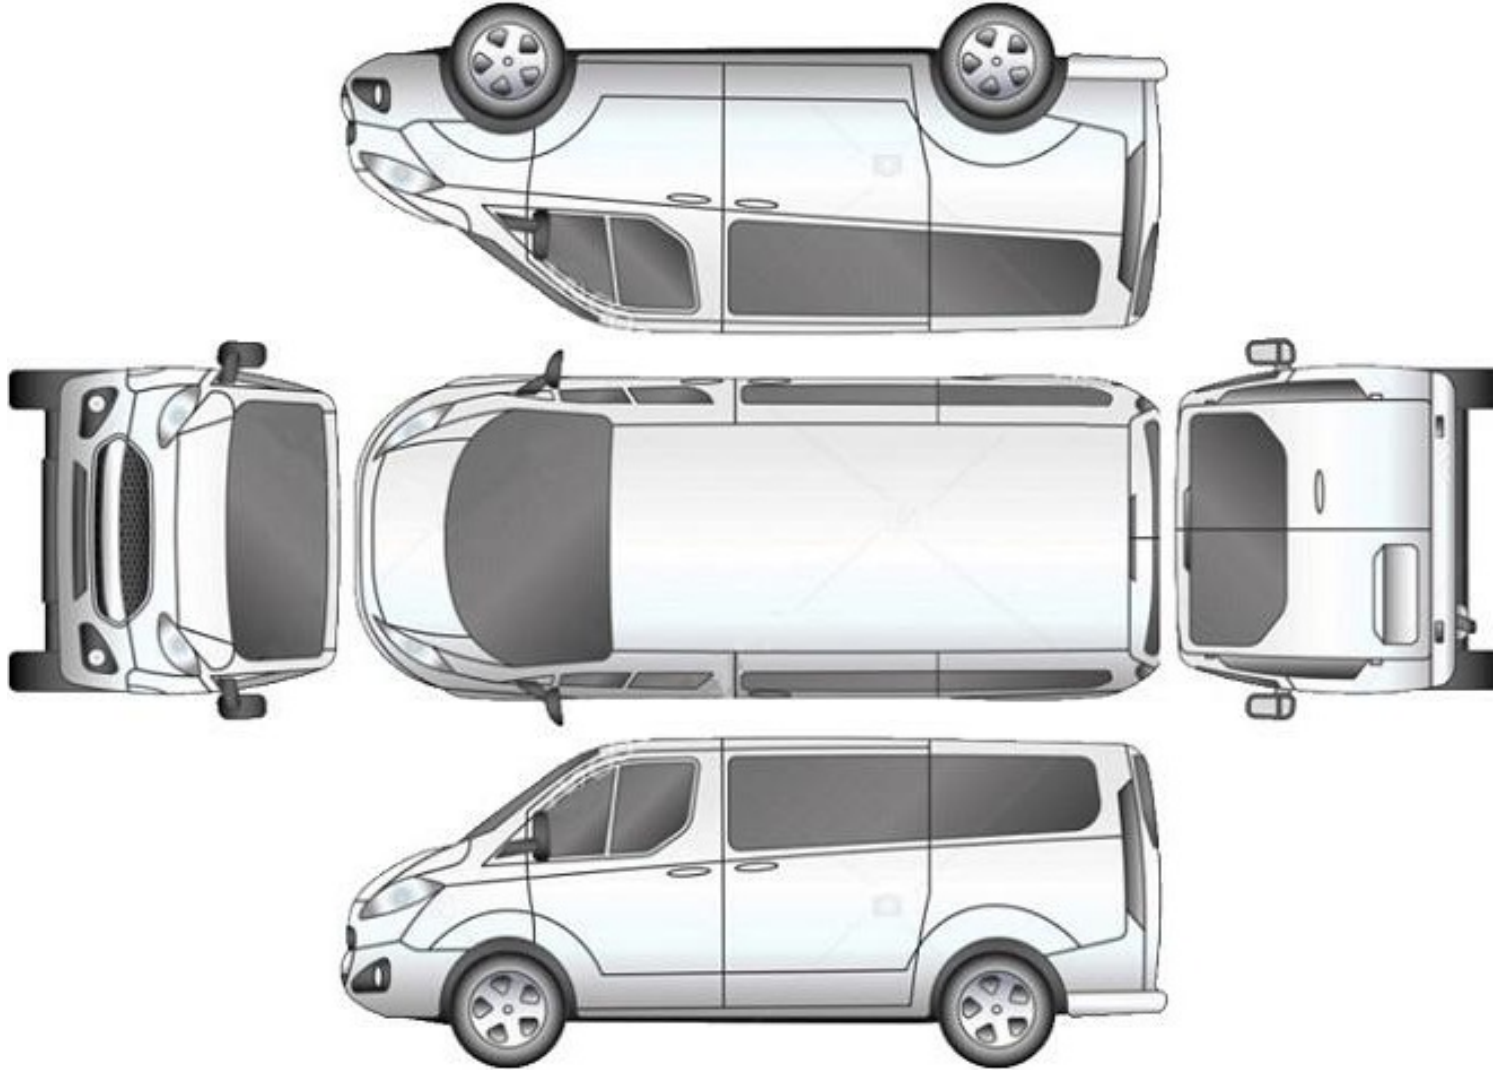
**Kaporta Kontrolü(Değişmiş Boyanmış kontrolü)**

**B: Boyalı****B/2: Lokal Boyalı****D: Değişmiş****\*\*\*Araçta değişmiş ve boyanmış parça bulunmamaktadır\*\*\***
