TÜV SÜD Doğuř Ekspertiz ve Danıřmanlık  
Hizmetleri Ltd. řti.

# Full Plus Ekspertiz

## 34BAF950

| Model | Clio | İlk Tescil Tarihi | 13-02-2018 |

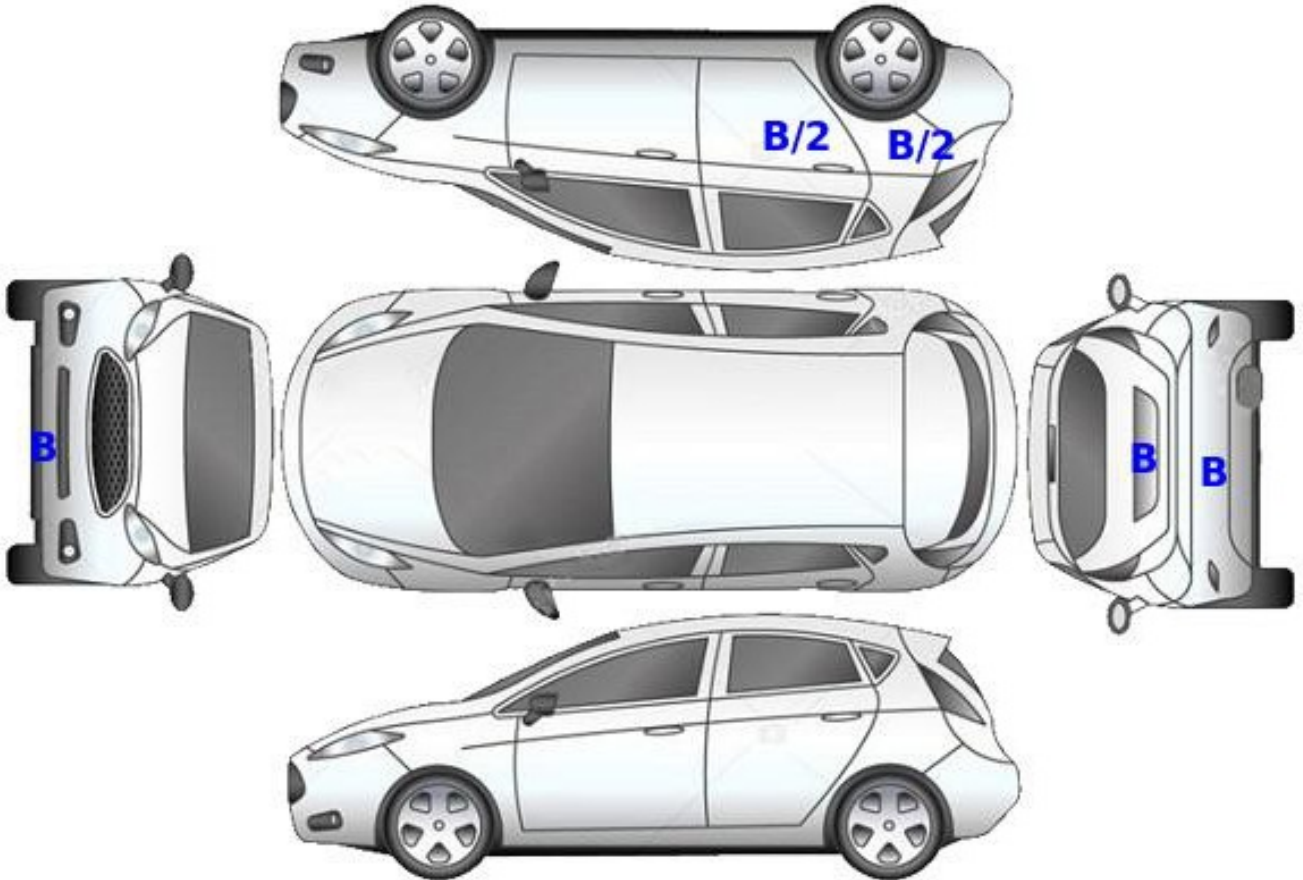
**Kaporta Kontrolü(Değişmiş Boyanmış kontrolü)**

**B: Boyalı****B/2: Lokal Boyalı****D: Değişmiş**

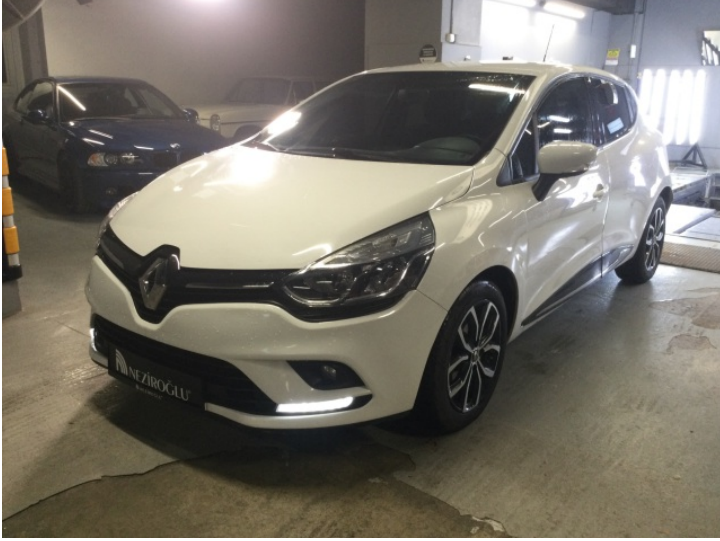
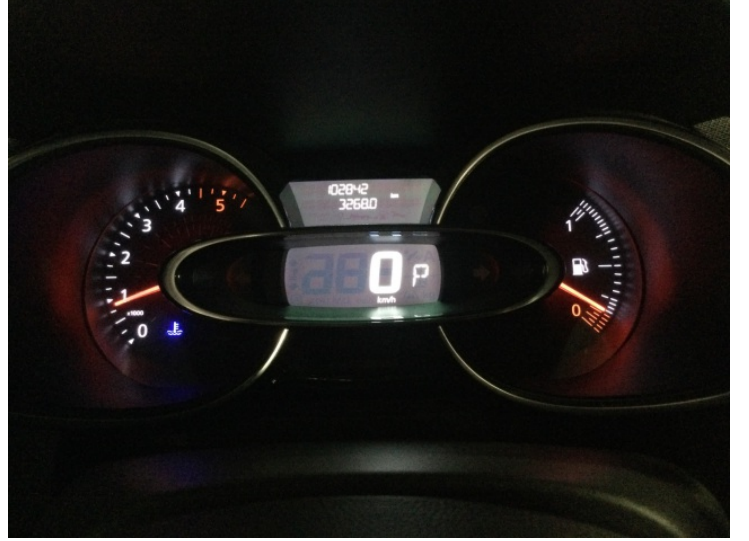
## Araç Resimleri

Tampon, arka, Arka tampon >  
Çizik

Tampon, ön, Ön tampon >  
Çizik

Taban, Taban halısı, sol ön >  
Deforme Olmuş
