D-Expert

# Full Plus Ekspertiz

**Ara Bilgileri**

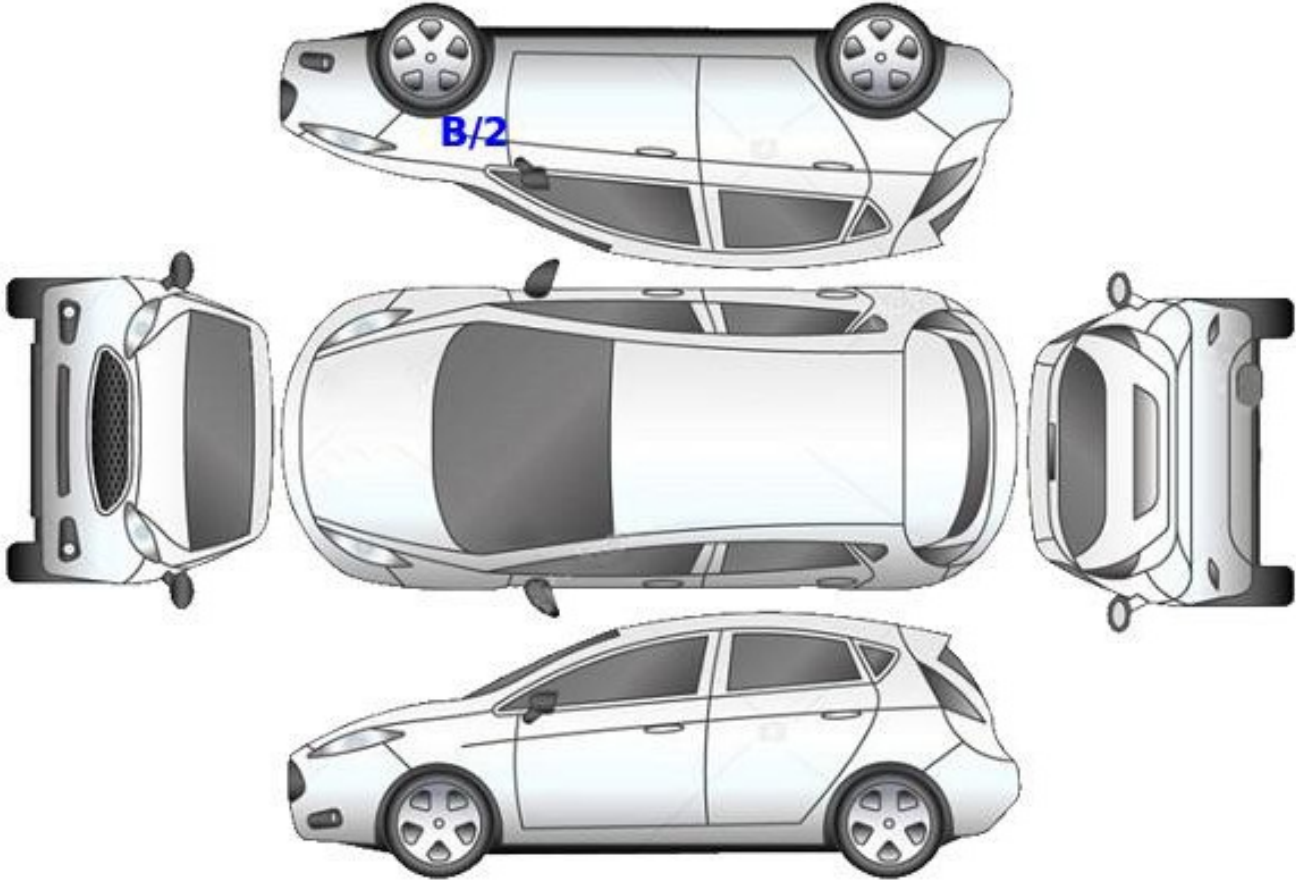
**Kaporta Kontrolü(Değışmiş Boyanmış kontrolü)**

**B: Boyalı****B/2: Lokal Boyalı****D: Değışmiş**

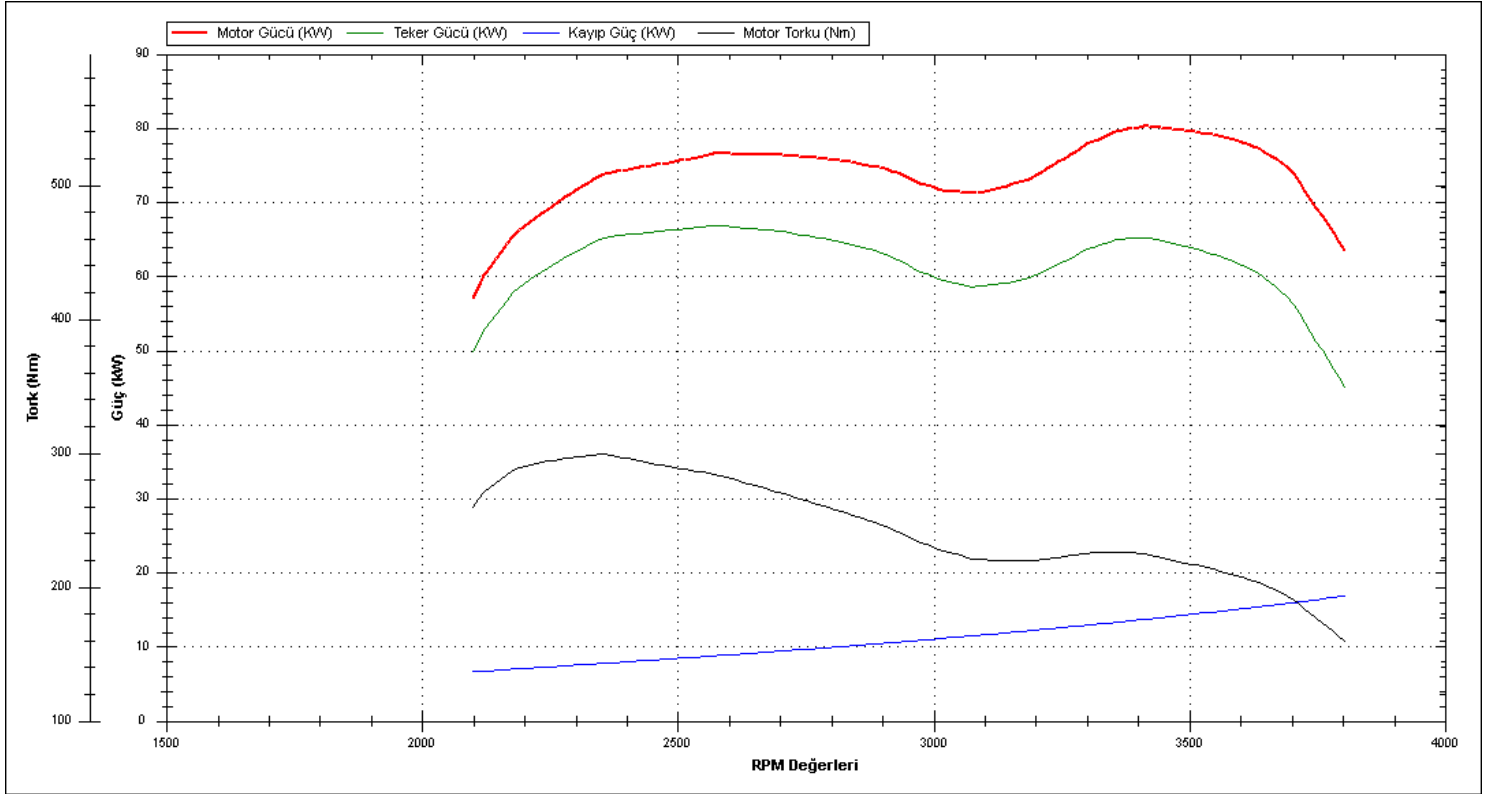
**RPM (Devir/dk) Grafiğı**

| Ölülen Motor Torku | Teker Torku | Teker Gücü | Test Hızı |
| 329 | 284 | 69 | 176 |
| Ruhsat Verisi Güç | Test Sonucu Güç | Kayıp Güç | Performans % |
| 85 | 88 | 6,1 | 100,00 |

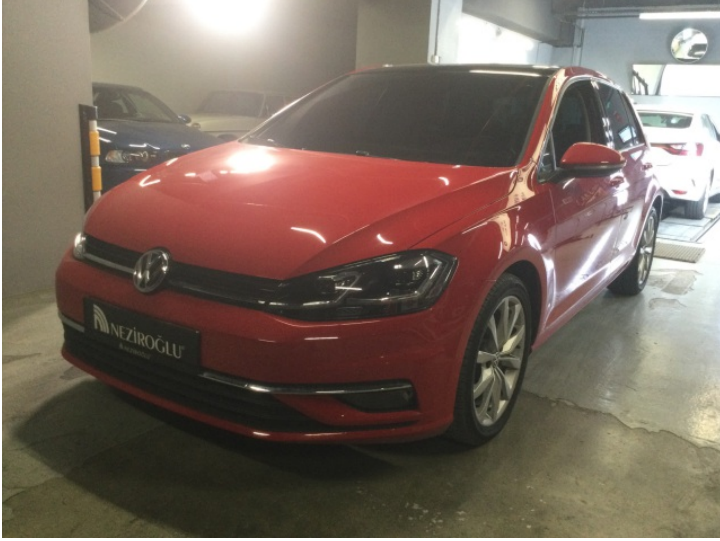
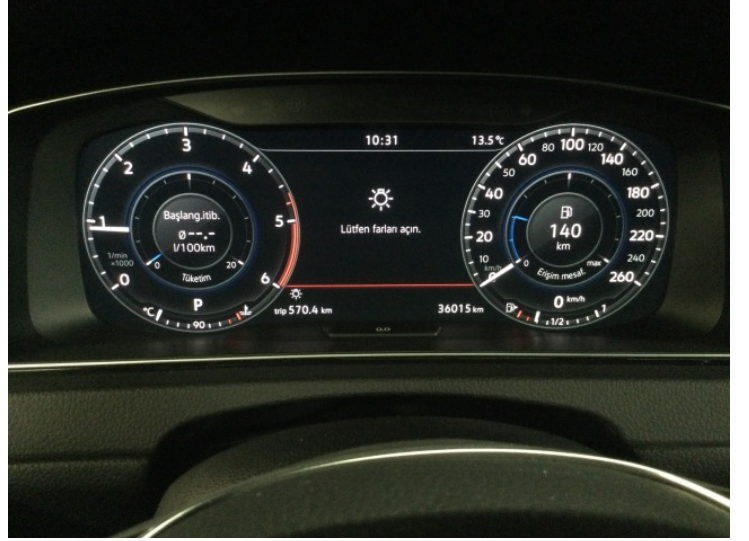
### Araç Resimleri

Tampon, arka, Arka tampon > Çizik

Kapı, sol arka, Kapı, sol arka > Çizik

Kapı, sol ön, Kapı, sol ön > Çizik

Çamurluk, sağ, Çamurluk, sağ > Ezik
