TÜV SÜD Doğuş Ekspertiz ve Danışmanlık  
Hizmetleri Ltd. Şti.

Rapor Tarihi: 11.04.2023 09:51  
Rapor No: 06-01-3057035  
Mersis No: 0099054218300012

# Full Plus Ekspertiz

## 35BDG748

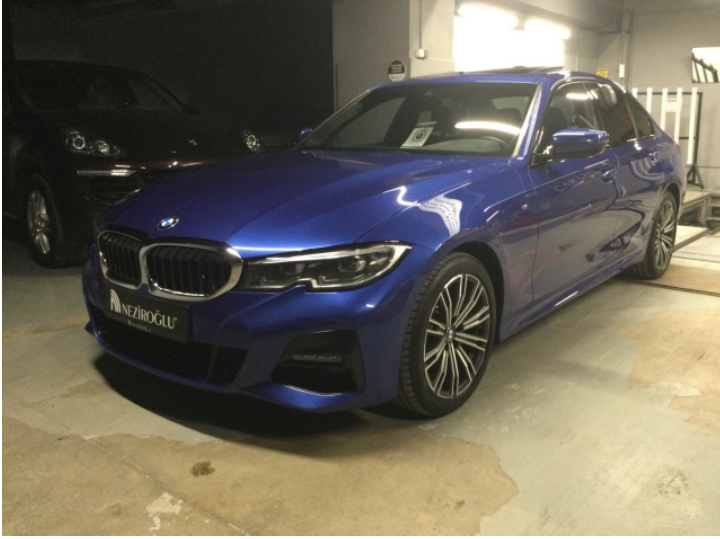
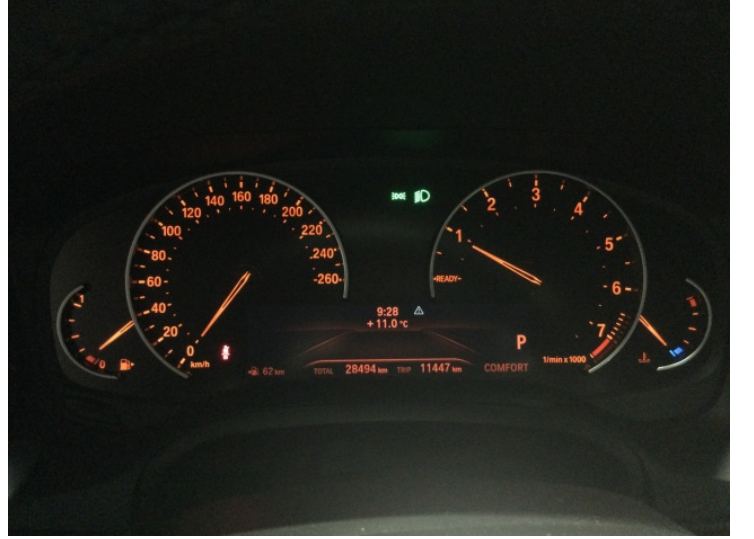
## Araç Resimleri

## Çizik

Tampon, ön, Ön tampon >  
Çizik

Kapı, sağ ön, Kapı, sağ ön >  
Çizik

Kapı, sol arka, Kapı, sol arka >  
Çizik

Çamurluk, sol, Çamurluk, sol >  
Çizik
