# Full Plus Ekspertiz 4x4

## 34DST658

**Kaporta Kontrolü(Değişmiş Boyanmış kontrolü)**

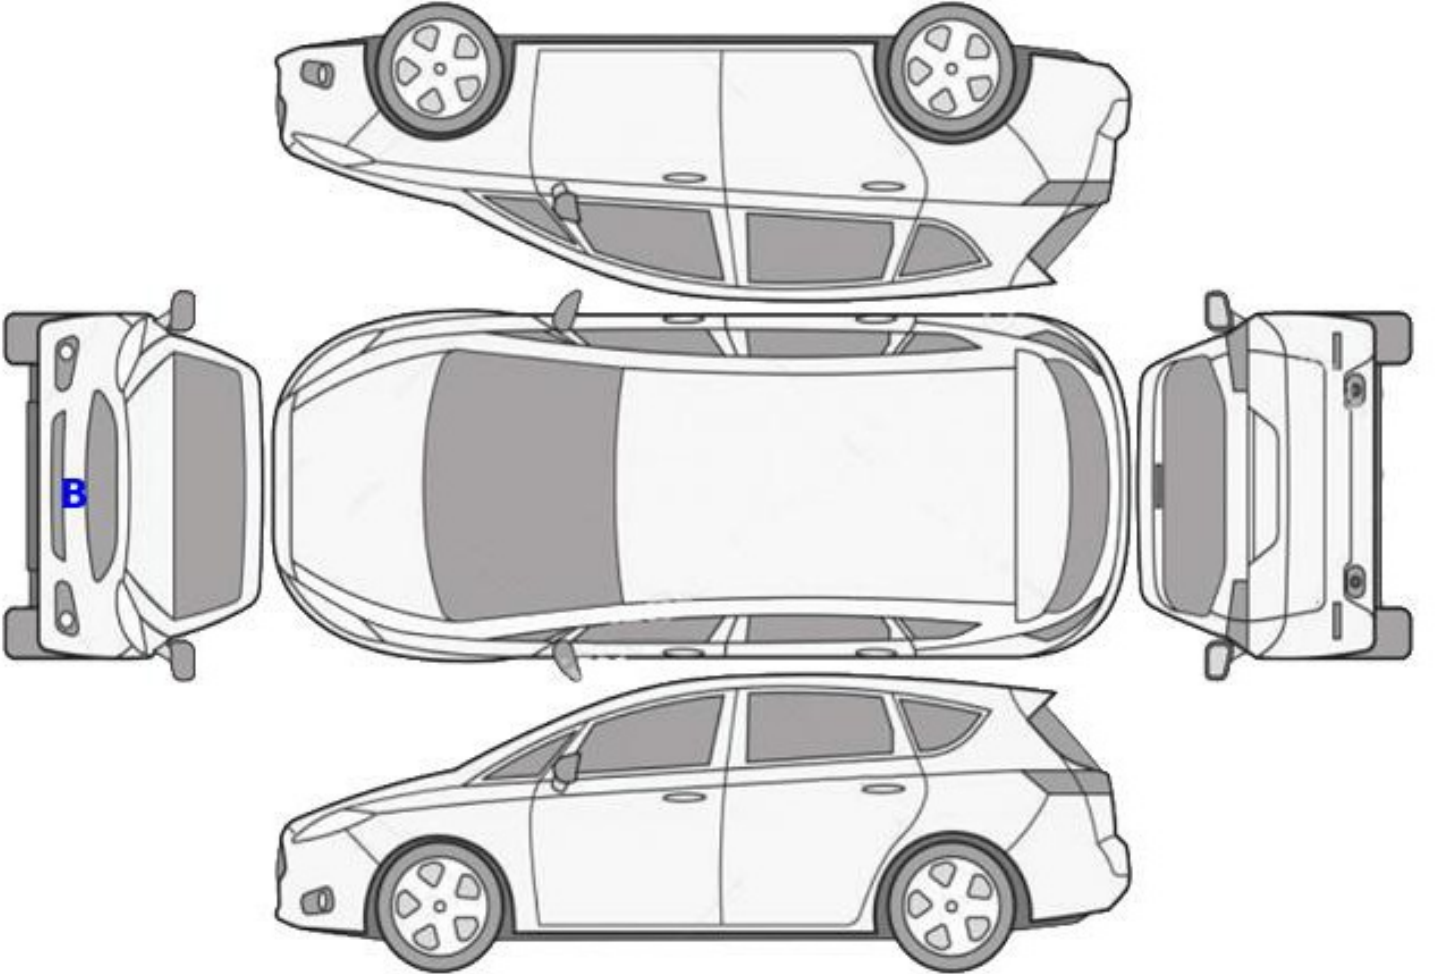
**B: Boyalı****B/2: Lokal Boyalı****D: Değişmiş**

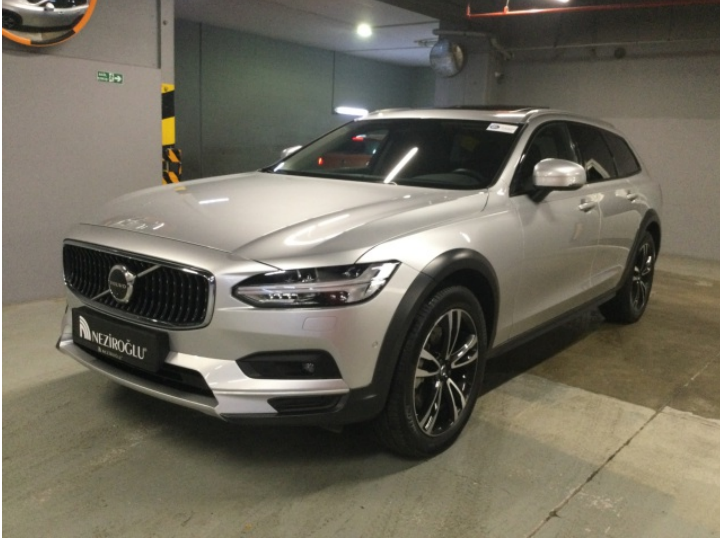
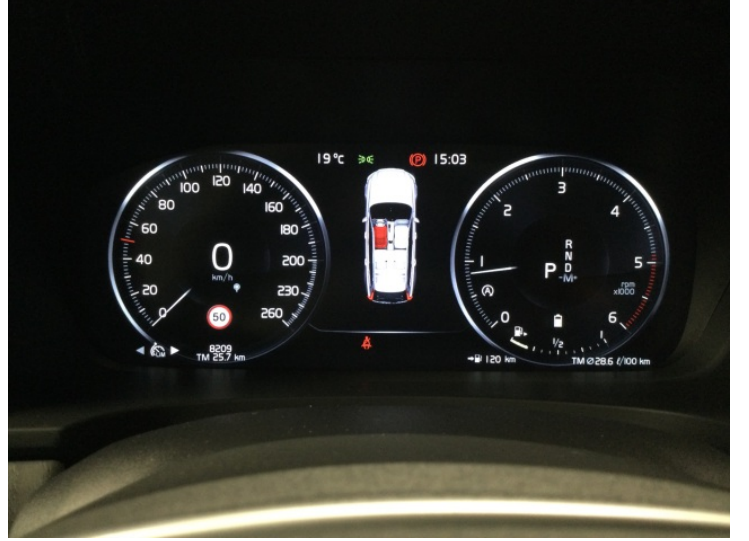
### Araç Resimleri

Tampon, arka, Arka tampon >  
Çizik

Tampon, arka, Spoyler >  
Standart Dışı Onarım

Kapı, sağ ön, Kapı, sağ ön >  
Noktasal Ezik
