# Full Plus Ekspertiz

## 34BKN194

**Ara Bilgileri**

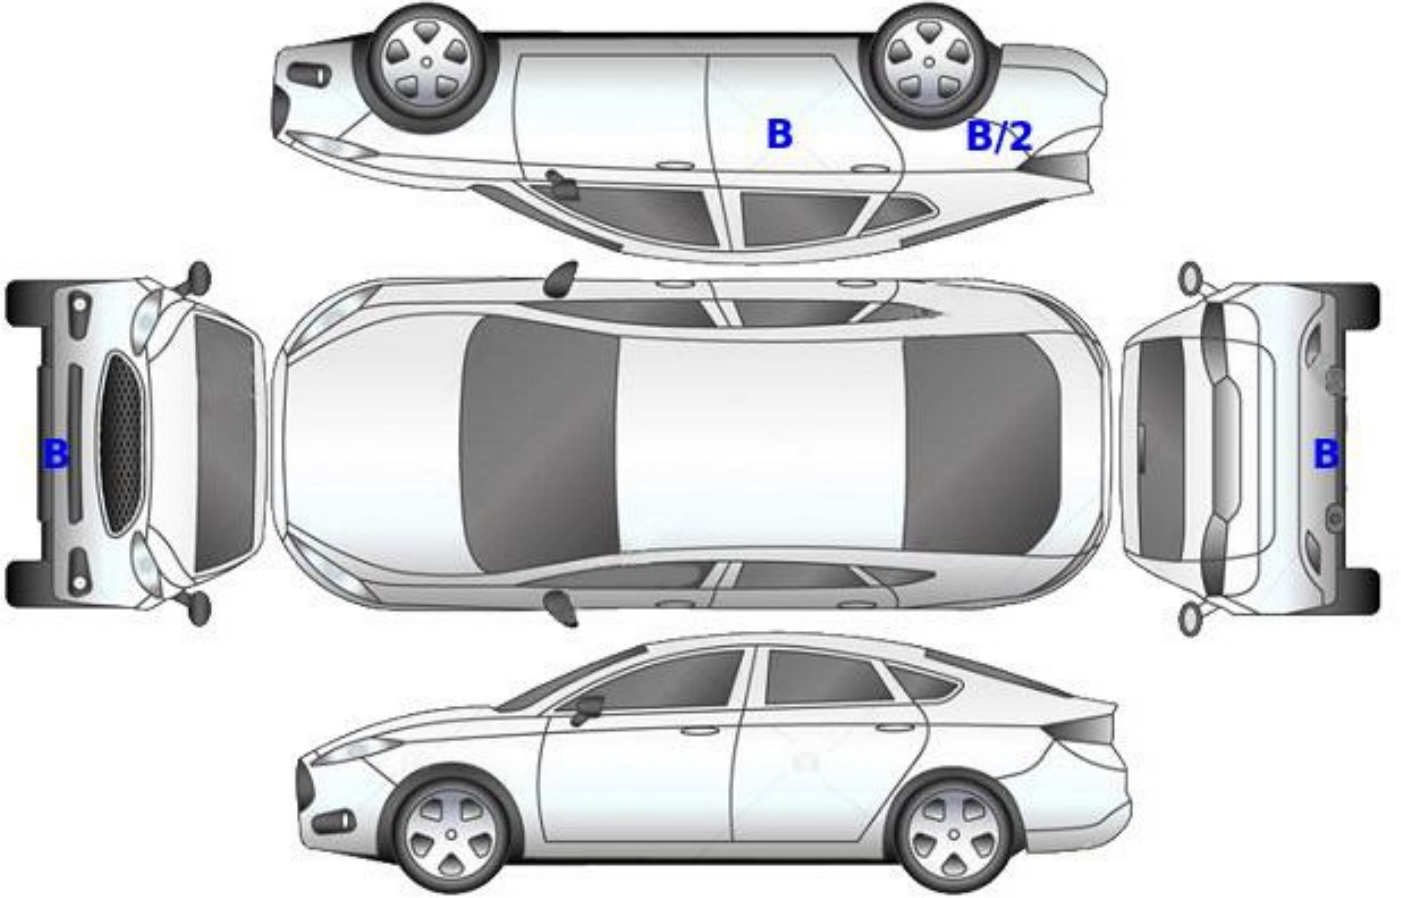
**Kaporta Kontrolü(Değışmiş Boyanmış kontrolü)**

**B: Boyalı****B/2: Lokal Boyalı****D: Değışmiş**
