# Full Plus Ekspertiz

## 34BBF190

**Araç Bilgileri**

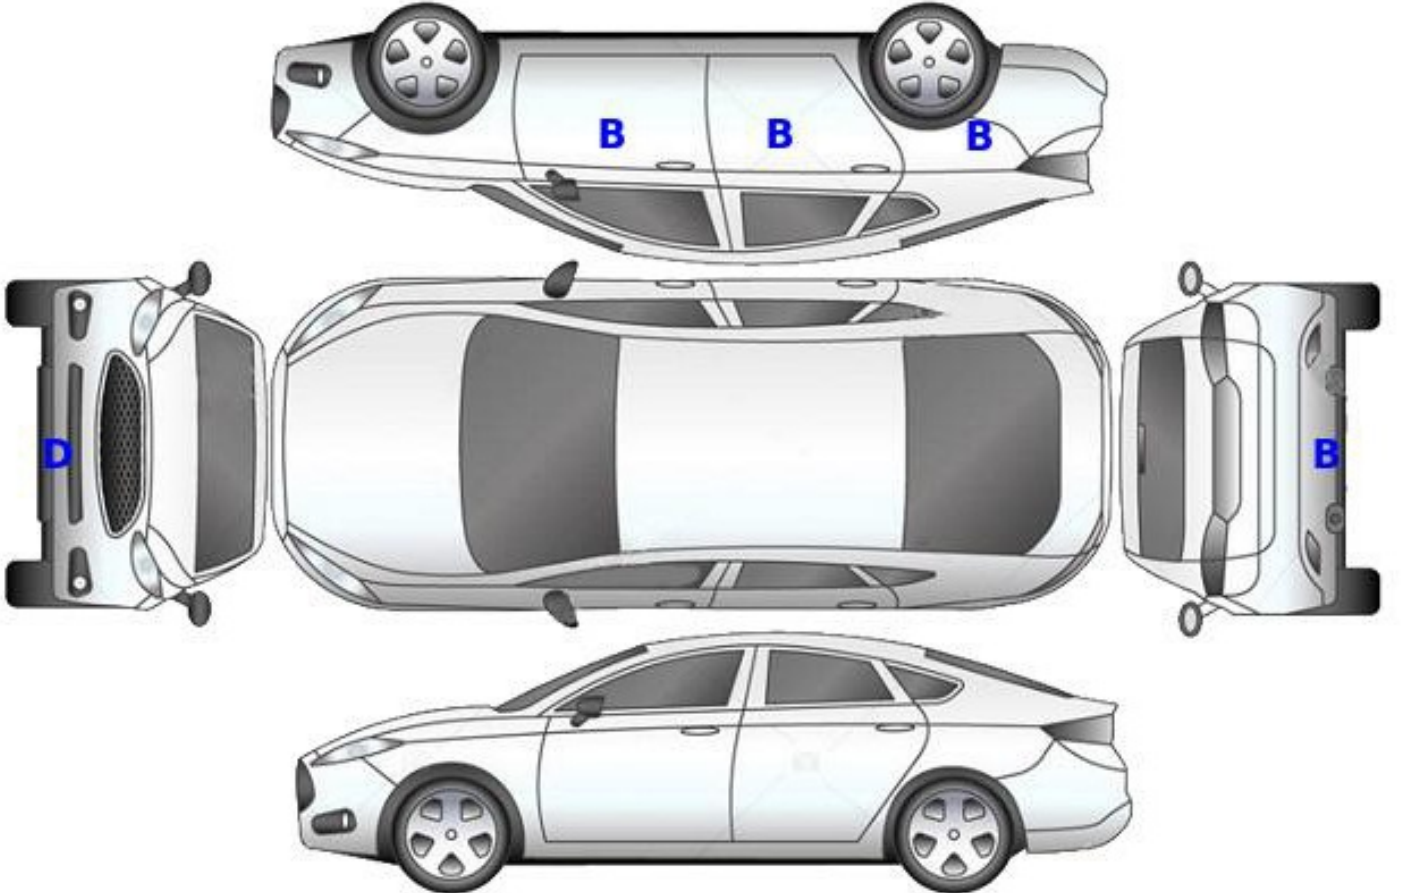
**Kaporta Kontrolü(Değişmiş Boyanmış kontrolü)**

**B: Boyalı****B/2: Lokal Boyalı****D: Değişmiş**

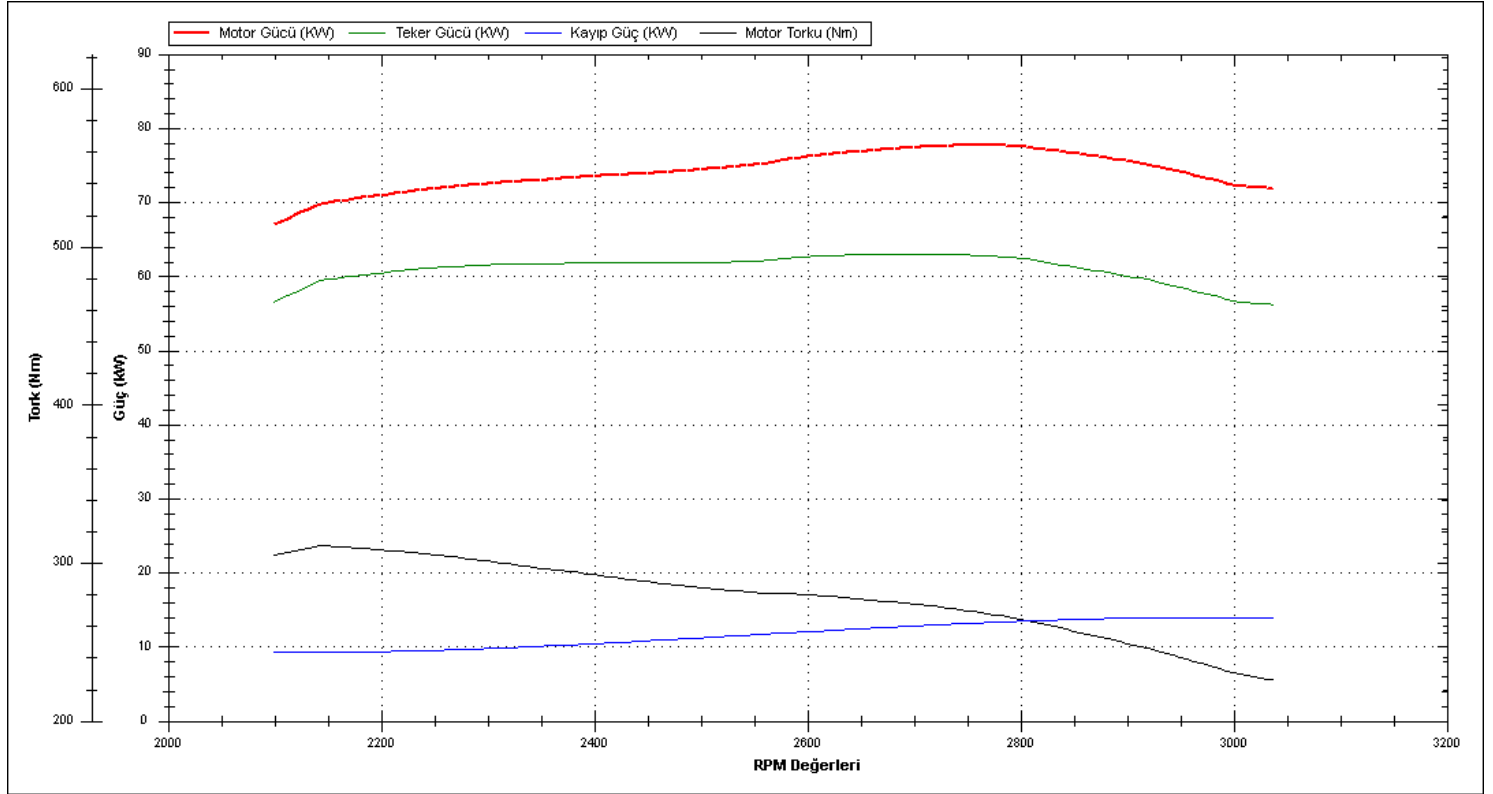
**RPM (Devir/dk) Grafiği**

**Dinamometre Ölçüm Değerleri**

| Ölçülen Motor Torku | Teker Torku | Teker Gücü | Test Hızı |
| 341 | 289 | 83 | 168 |
| 100 | 96 | 10 | 96,00 |

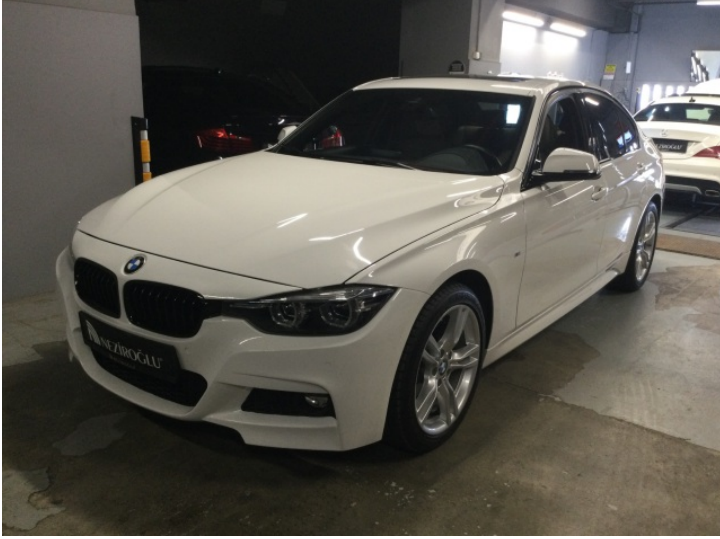
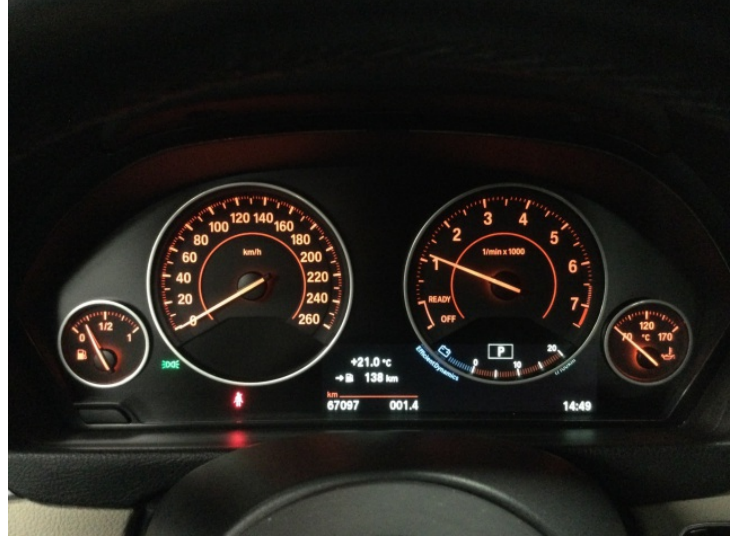
## Araç Resimleri

Tampon, arka, Arka tampon >  
Rötüş

Marşbiyel, sağ

Marşbiyel plastiği, sağ - Boyalı

Aracın sol ön kapı,sol arka Çamurluk da boyasız göçük düzeltme işlemi yapılmış.
