# Full Plus Ekspertiz

## 06CJK527

| Marka | Mercedes-Benz | Rengi | MAVİ |
| Model | GLB | İlk Tescil Tarihi | 06-04-2021 |

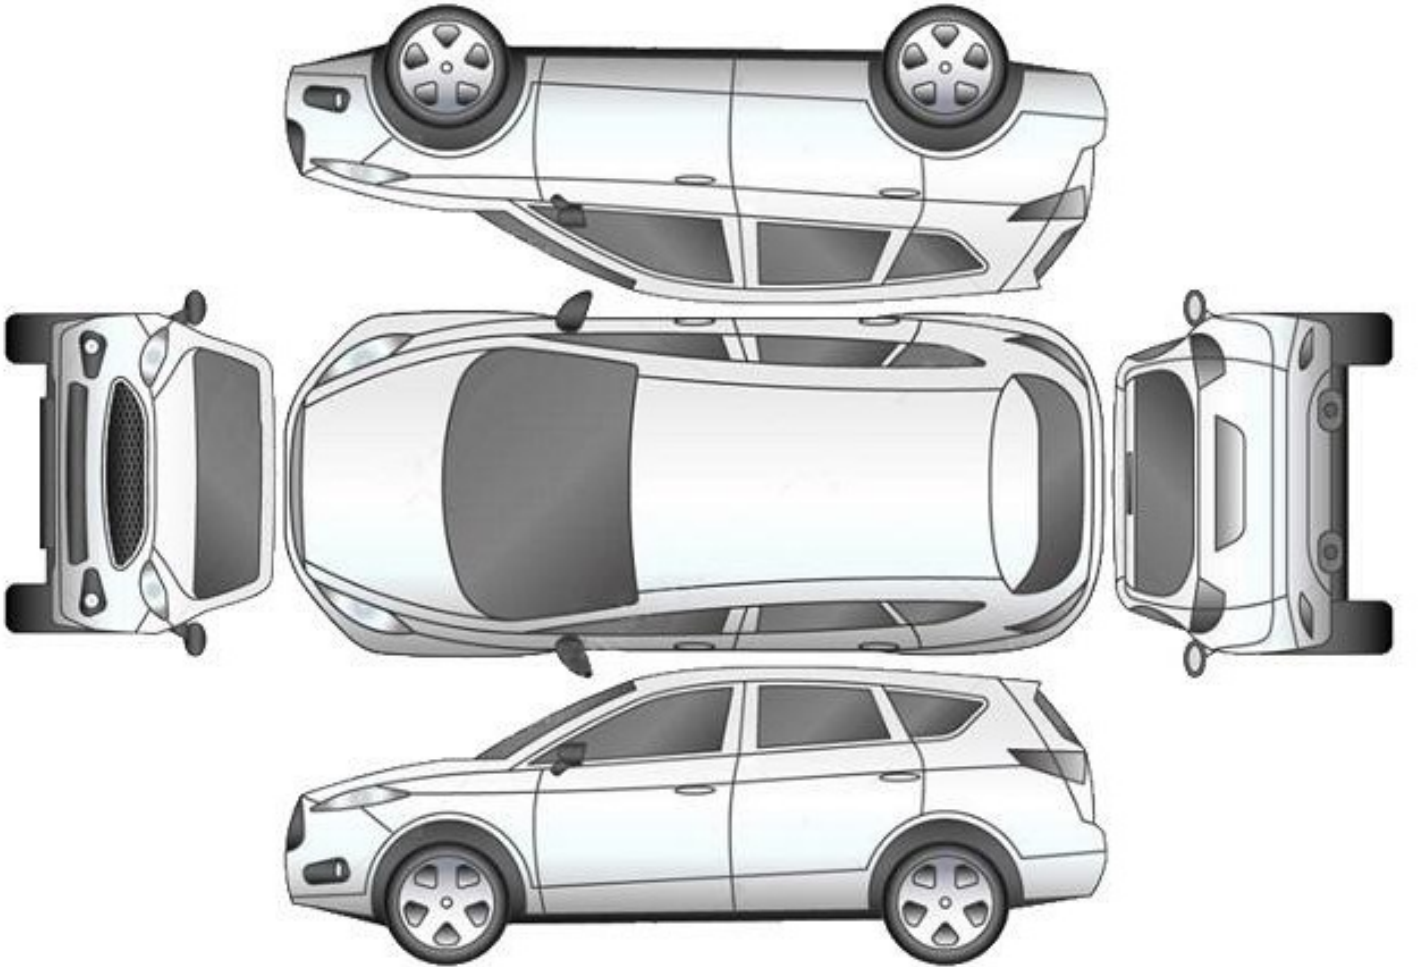
**Kaporta Kontrolü(Değişmiş Boyanmış kontrolü)**

**B: Boyalı****B/2: Lokal Boyalı****D: Değişmiş****\*\*\*Araçta değişmiş ve boyanmış parça bulunmamaktadır\*\*\***

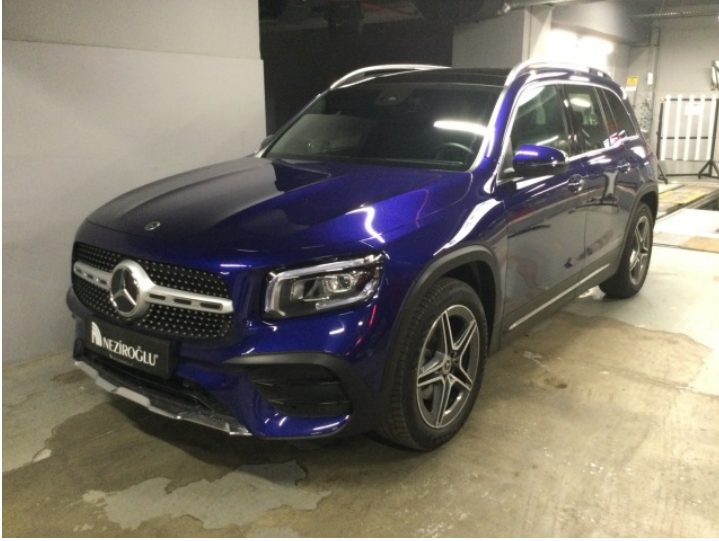
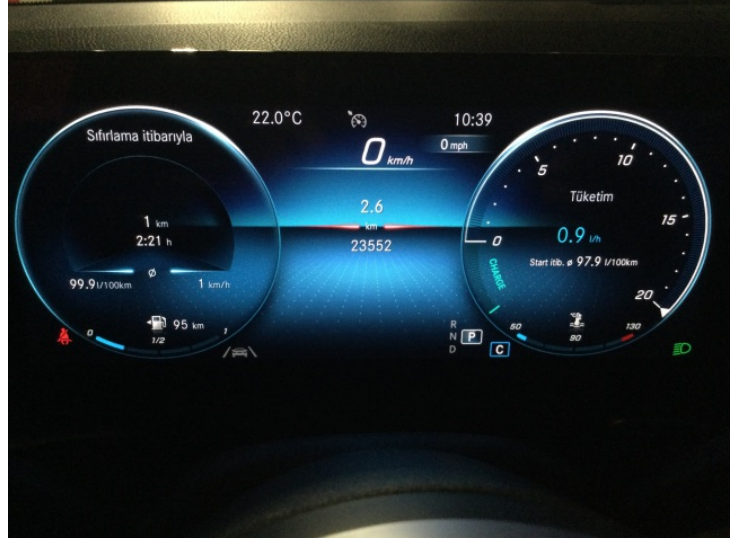
### Araç Resimleri

### Çizik

Döşemeler/Kapaklar, Kapı döşemesi, sol ön > Çizik

Tampon, arka, Arka tampon > Çizik

Bagaj kapağı/kapısı, Bagaj kapısı > Çizik
