TÜV SÜD Doğuř Ekspertiz ve Danıřmanlık  
Hizmetleri Ltd. řti.

# Full Plus Ekspertiz

## 06ATA114

| Model | Jetta | İlk Tescil Tarihi | 04-10-2017 |

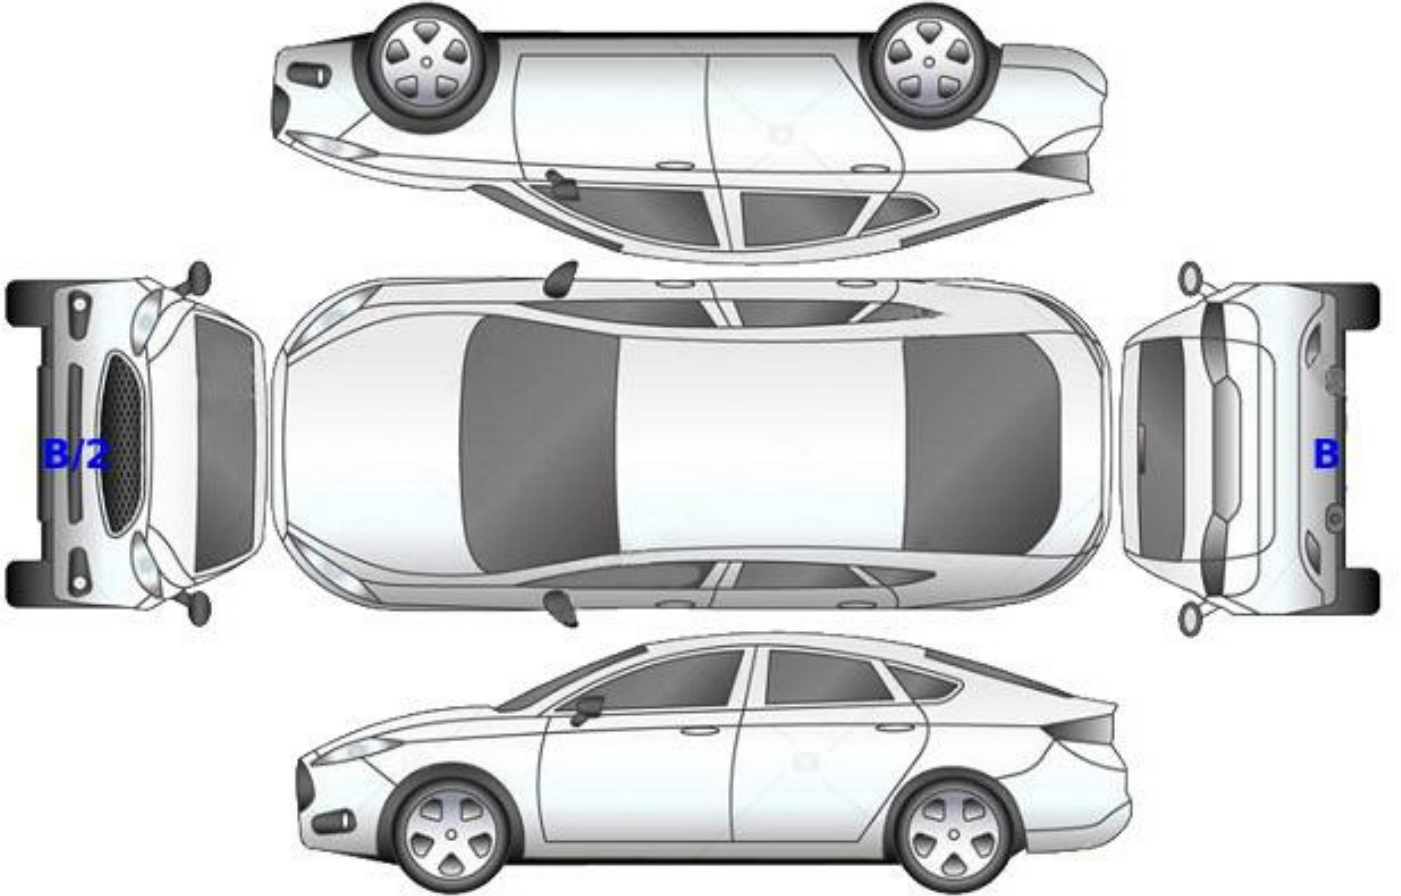
**Kaporta Kontrolü(Değışmiş Boyanmış kontrolü)**

**B: Boyalı****B/2: Lokal Boyalı****D: Değışmiş**

| Parça Grubu | Parça ve Hasar |
|---|---|
| Marşbiyel, sağ | Marşbiyel, sağ - Boyalı |
| Marşbiyel, sol | Marşbiyel, sol - Boyalı |

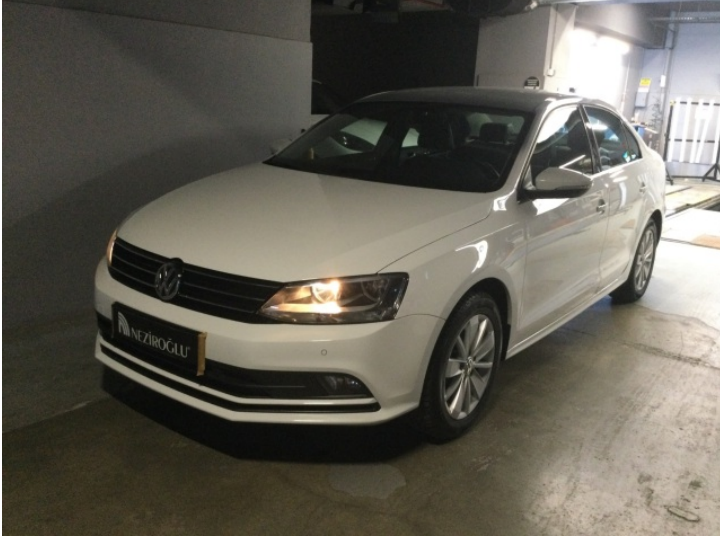
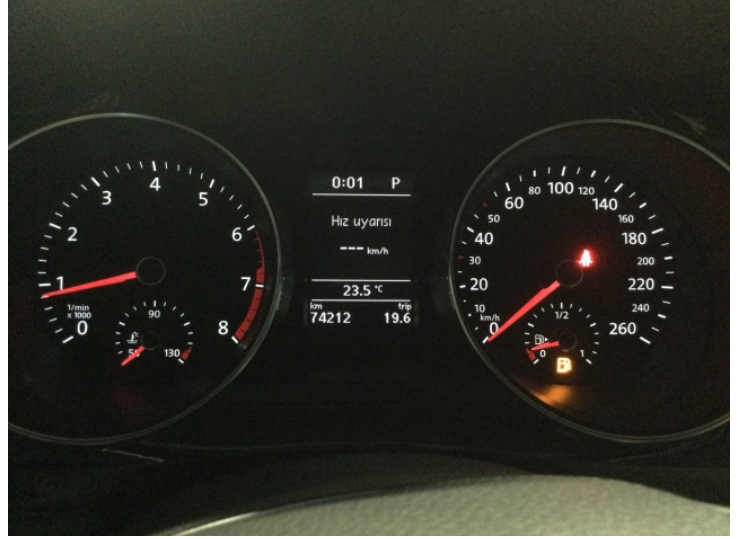
### Araç Resimleri

Kapı, sağ arka, Kapı, sağ arka  
> Ezik

Tampon, ön, Ön tampon >  
Rötüş
