TÜV SÜD Doğuř Ekspertiz ve Danıřmanlık  
Hizmetleri Ltd. řti.

# Full Plus Ekspertiz

## 06EF8344

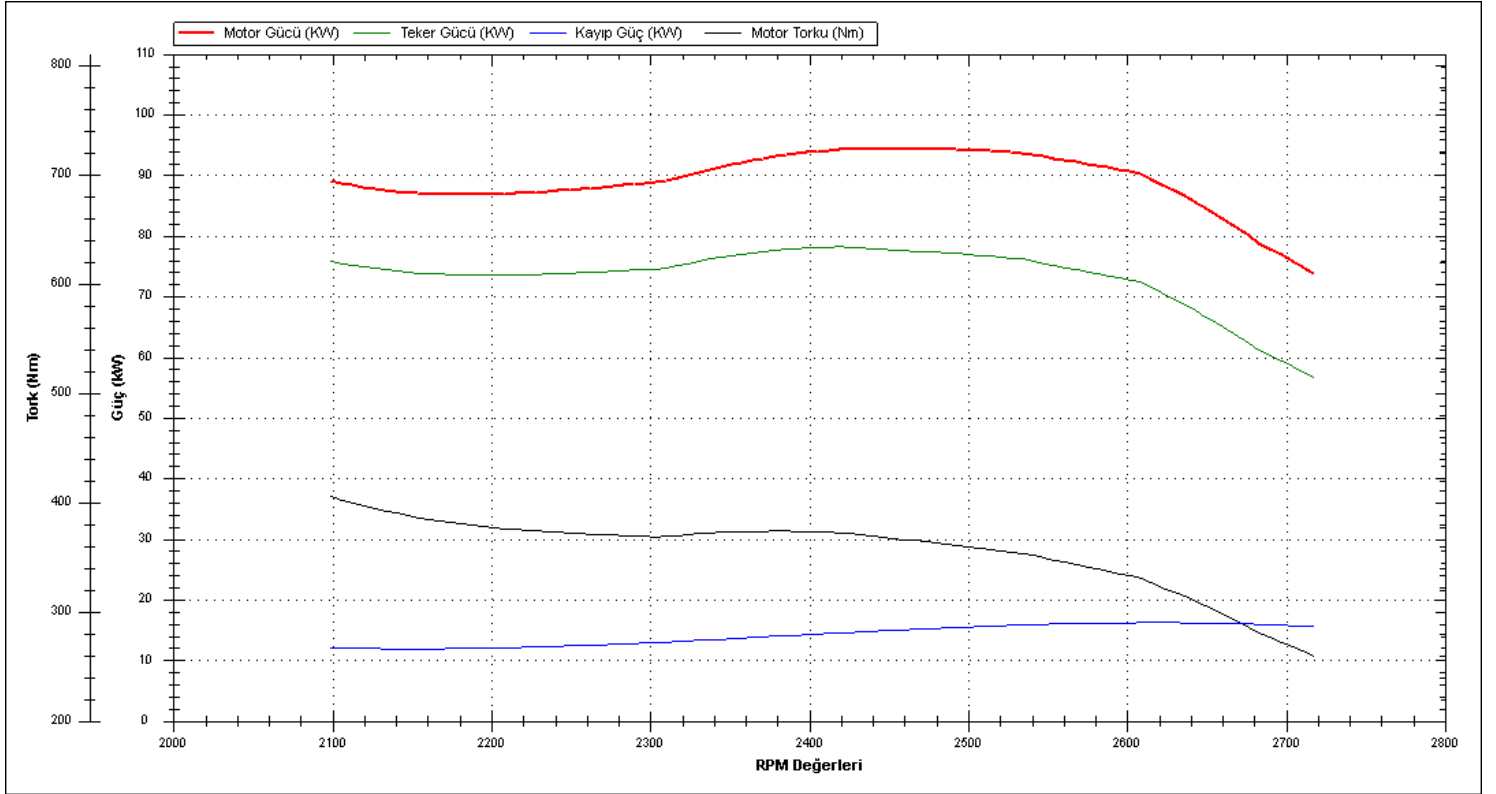
**RPM (Devir/dk) Grafiđi**

| Ölülen Motor Torku | Teker Torku | Teker Gücü | Test Hızı |
| 425 | 374 | 81 | 169 |
| 112 | 103 | 11 | 91,96 |

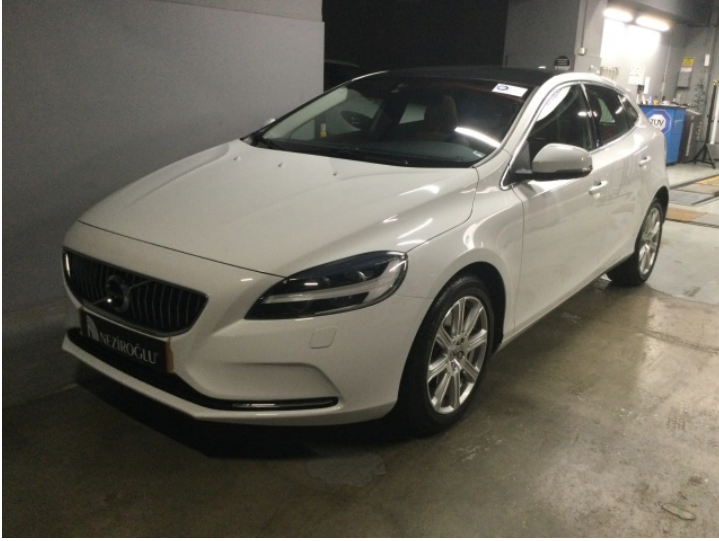
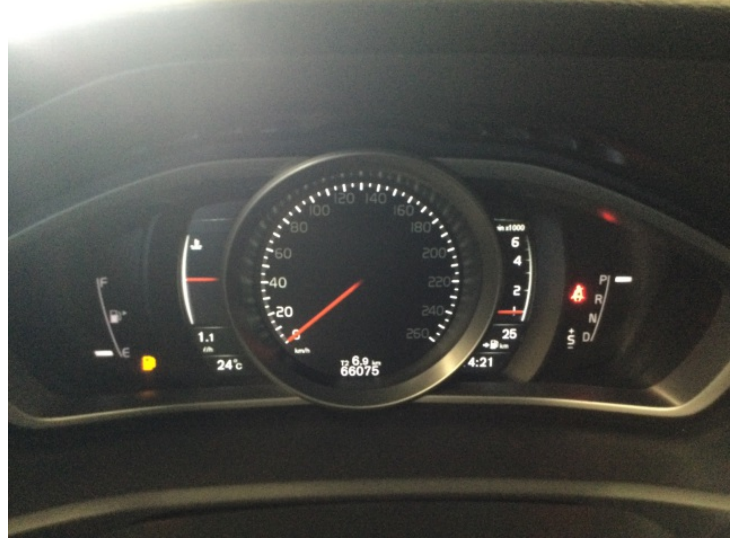
## Araç Resimleri

## Çizik

Çamurluk, sağ, Çamurluk, sağ  
> Çizik

Kapı, sağ ön, Kapı, sağ ön >  
Çizik

Kapı, sağ arka, Kapı, sağ arka  
> Çizik

Aracın sağ ön çamurluk boyasız göçük düzeltme işlemi yapılmış.
