TÜV SÜD Doğuř Ekspertiz ve Danıřmanlık  
Hizmetleri Ltd. řti.

# Full Plus Ekspertiz

## 34DZS279

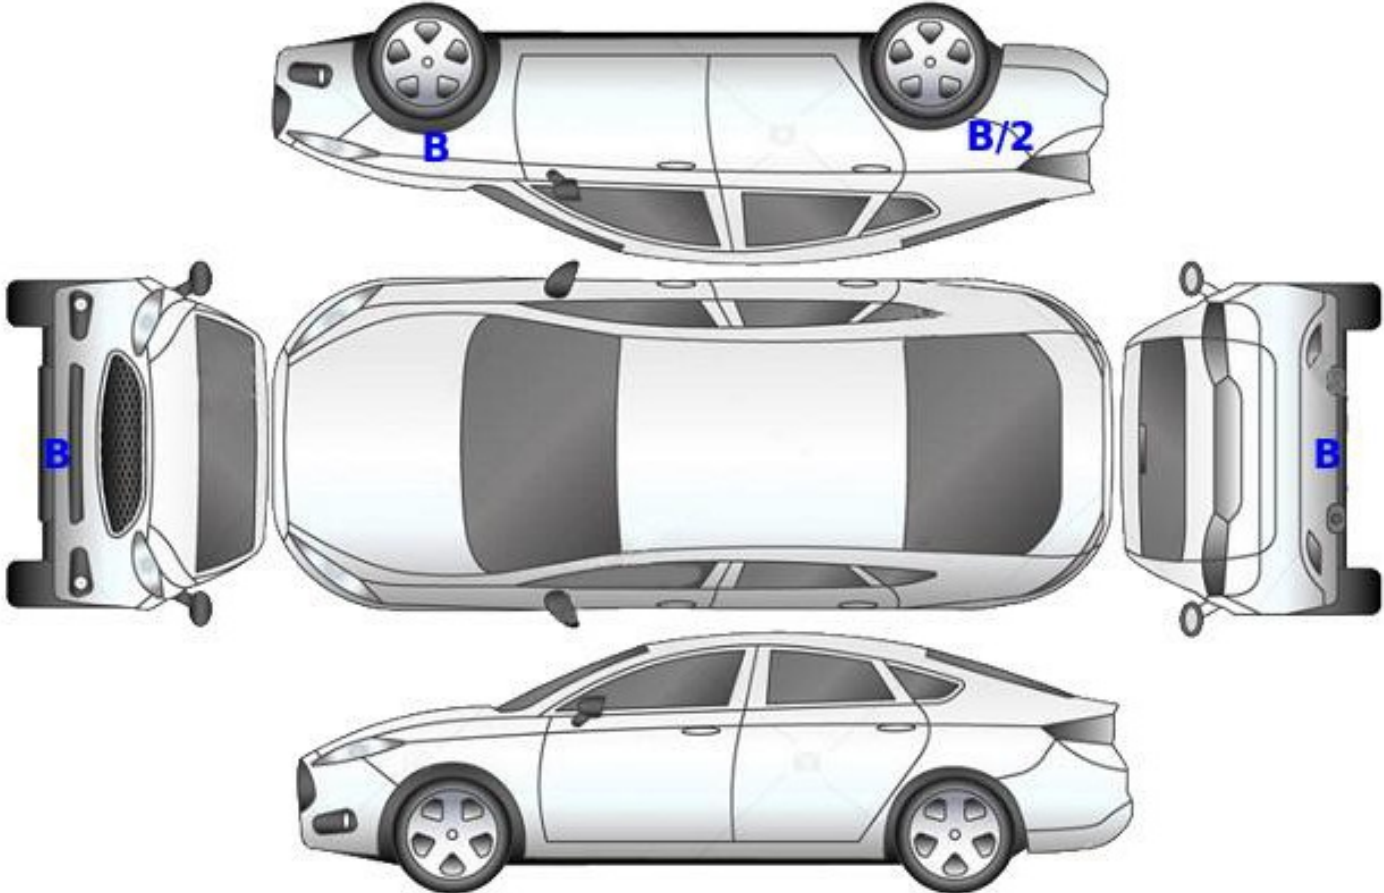
**Kaporta Kontrolü(Değışmiş Boyanmış kontrolü)**

**B: Boyalı****B/2: Lokal Boyalı****D: Değışmiş**

| Parça Grubu | Parça ve Hasar |
|---|---|
| Marşbiyel, sağ | Marşbiyel, sağ - Lokal Boya |

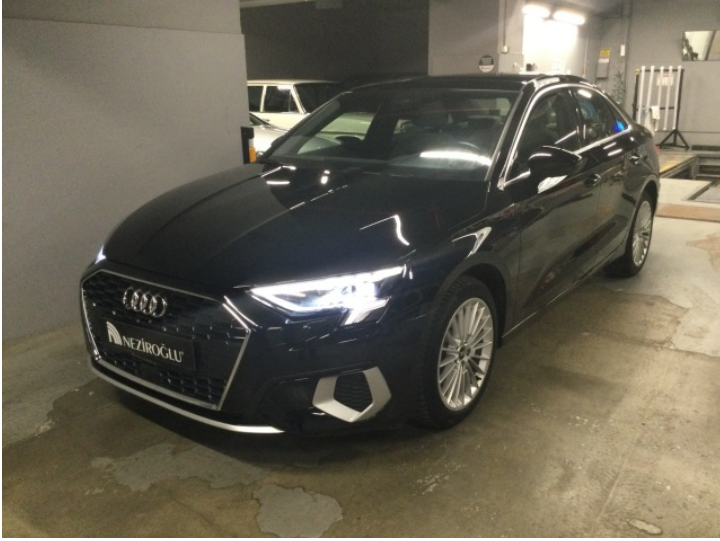
### Vuruk

Kapı, sağ ön, Kapı, sağ ön >  
Ezik

Aracın teknik özelliklerinden dolayı dyno test yapılamadı. Aracın sağ ön kapı,sol kapıda boyasız göçük düzeltme işlemi yapılmış.
