TÜV SÜD Doğuş Ekspertiz ve Danışmanlık  
Hizmetleri Ltd. Şti.

Rapor Tarihi: 10.03.2023 09:55  
Rapor No: 06-01-3122392  
Mersis No: 0099054218300012

# Full Plus Ekspertiz

## 34FFR339

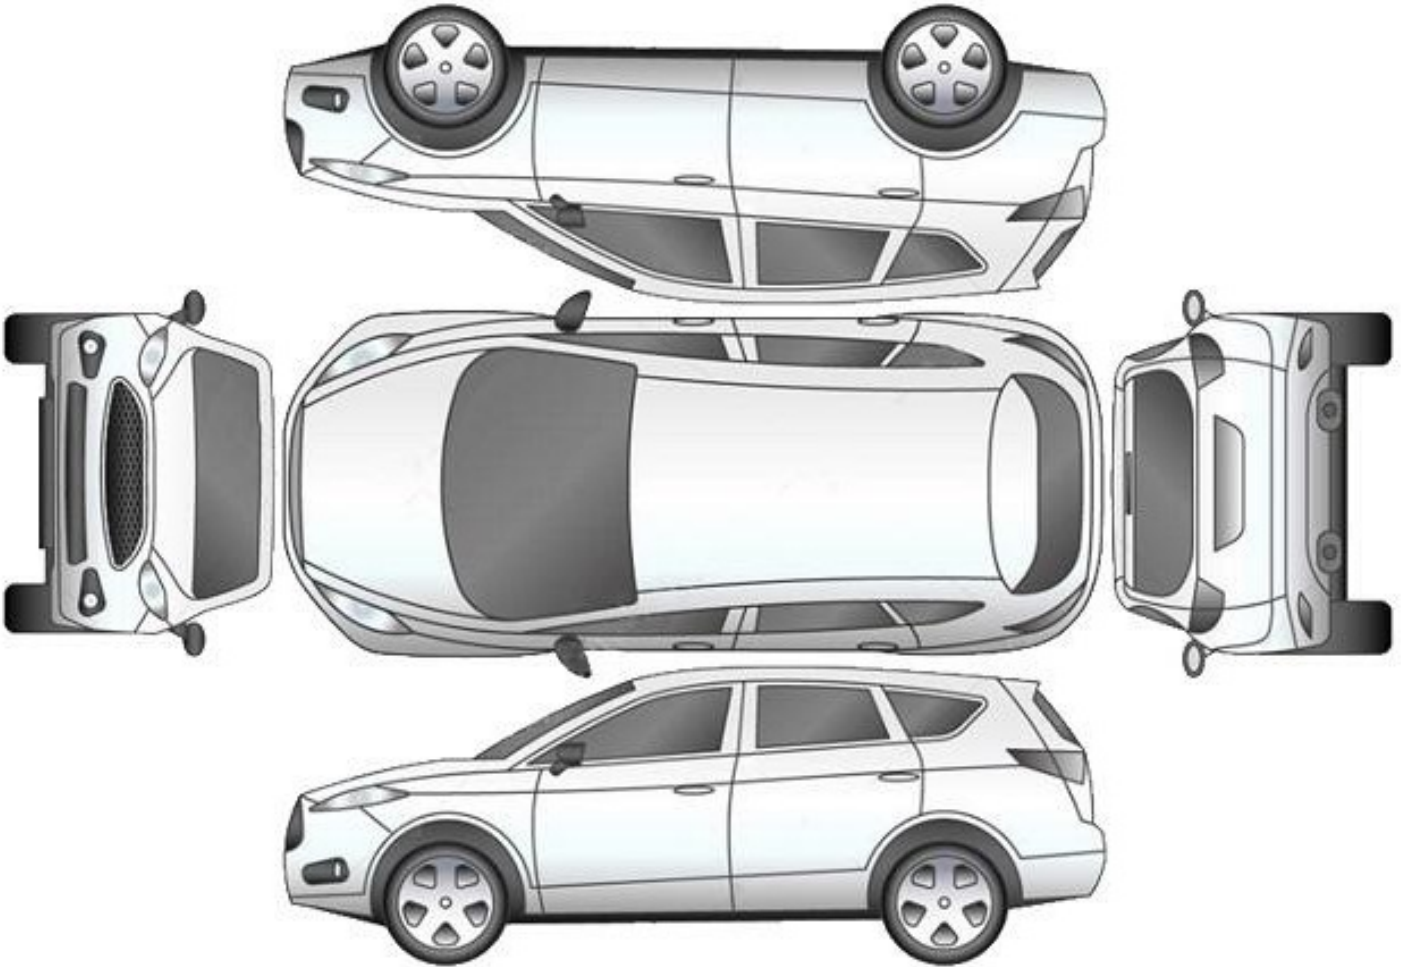
**Kaporta Kontrolü(Değışmiş Boyanmış kontrolü)**

**B: Boyalı****B/2: Lokal Boyalı****D: Değışmiş****\*\*\*Arata değışmiş ve boyanmış para bulunmamaktadır\*\*\***

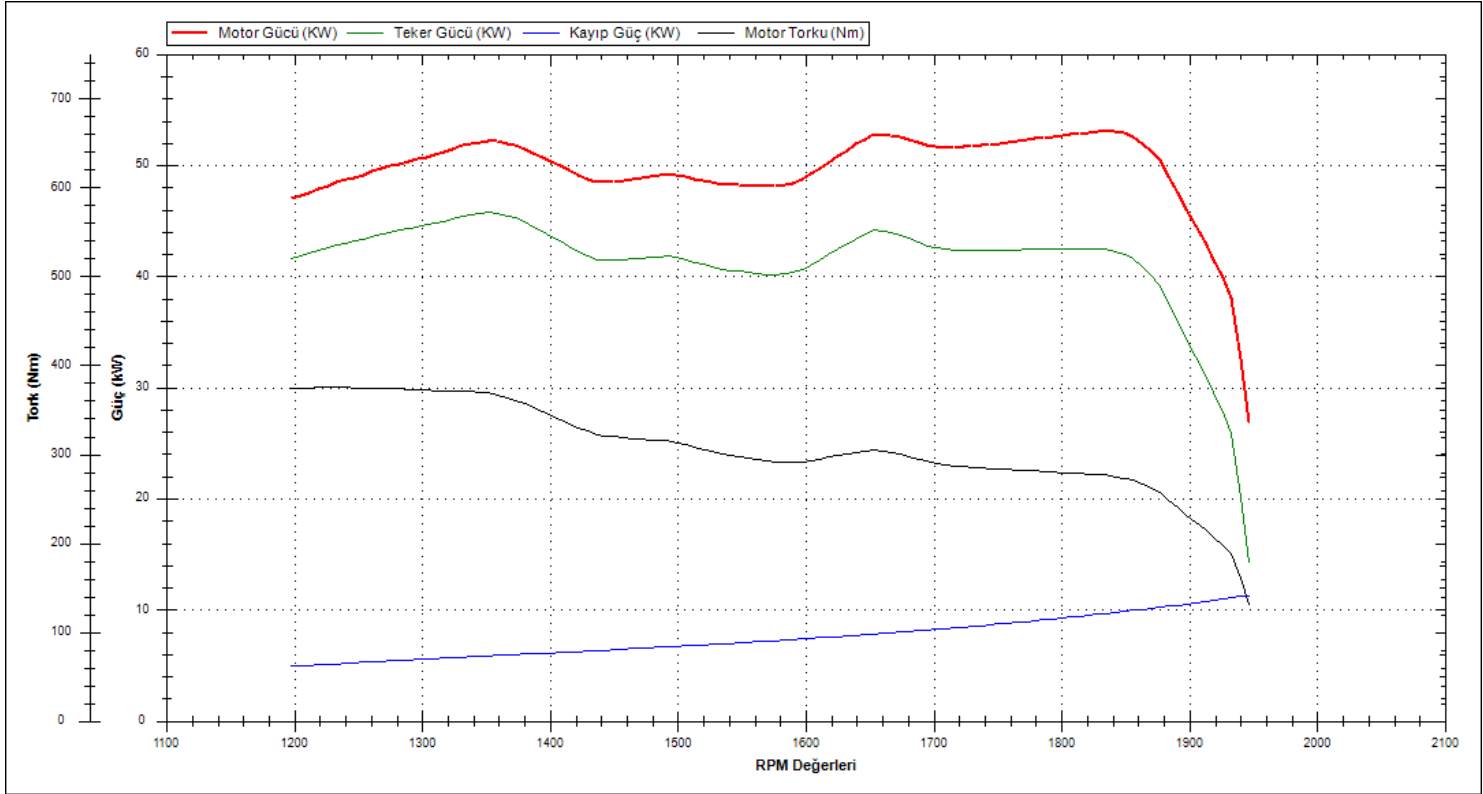
**RPM (Devir/dk) Grafiğı**

**Dinamometre Ölüm Değeri**

| 425 | 391 | 85 | 150 |
| 96 | 96 | 3 | 100,00 |

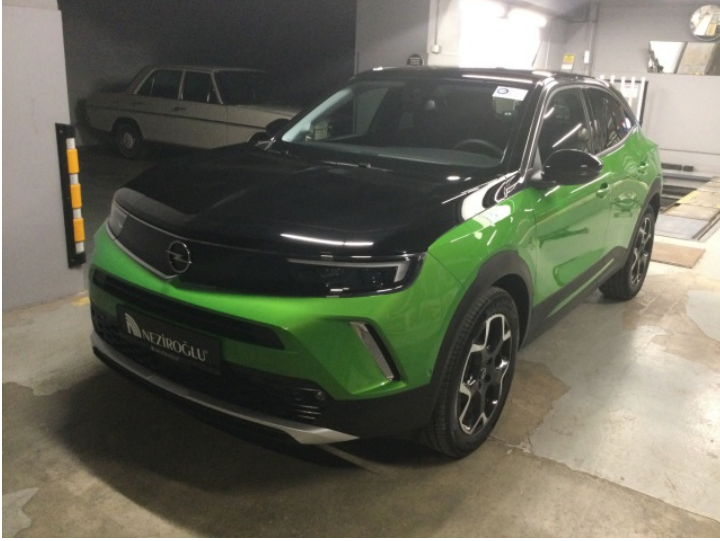
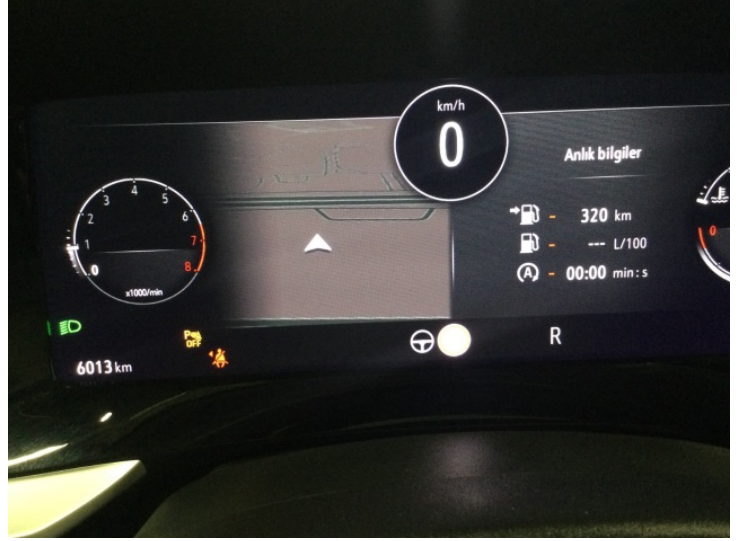
### Araç Resimleri

Kapı, sol arka, Kapı, sol arka >  
Yakıcı Madde ile Zarar Görmüş

Araçın sol arka kapı da kuş pisliği kaynaklı yakıcı madde zararı var.
