Rapor Tarihi: 10.03.2023 10:25  
Rapor No: 06-01-2128631  
Mersis No: 0099054218300012

# Full Plus Ekspertiz

## 06AE4803

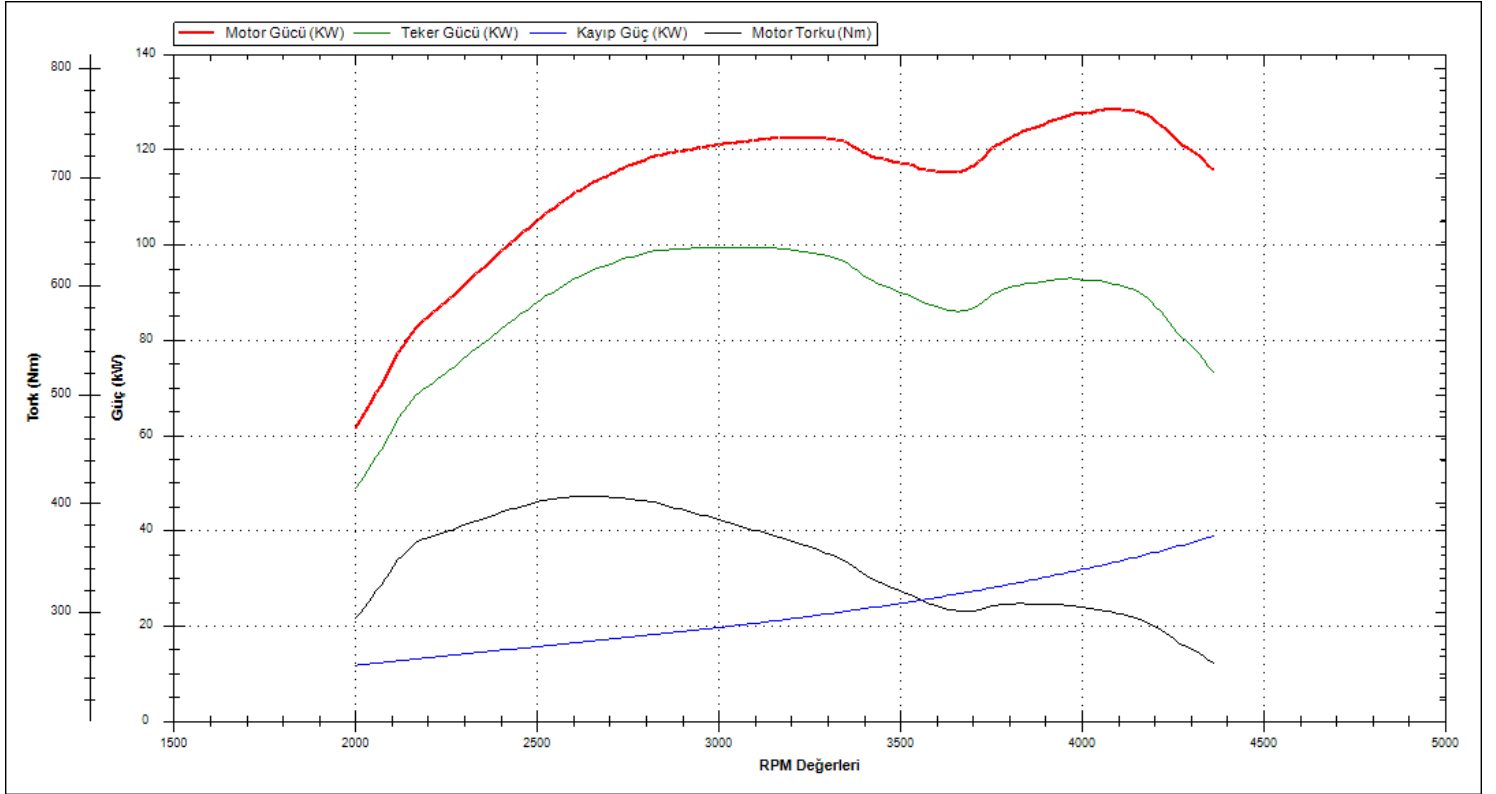
**RPM (Devir/dk) Grafiėi**

| 385 | 320 | 79 | 184 |
| 85 | 81 | 11 | 95,29 |

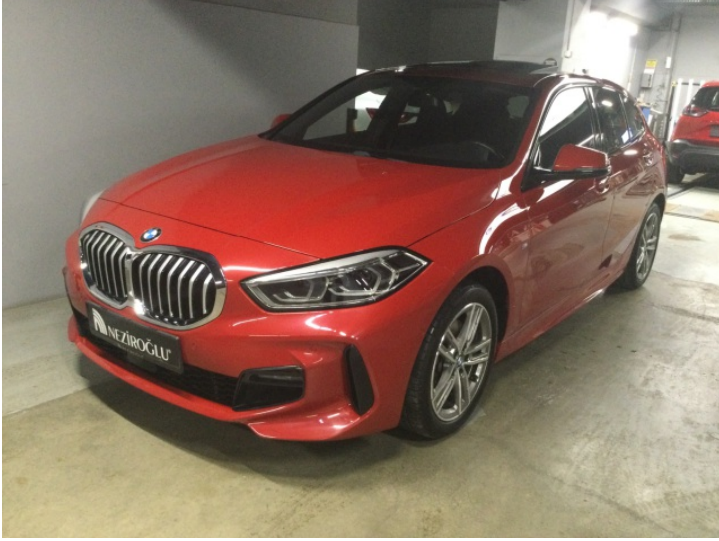
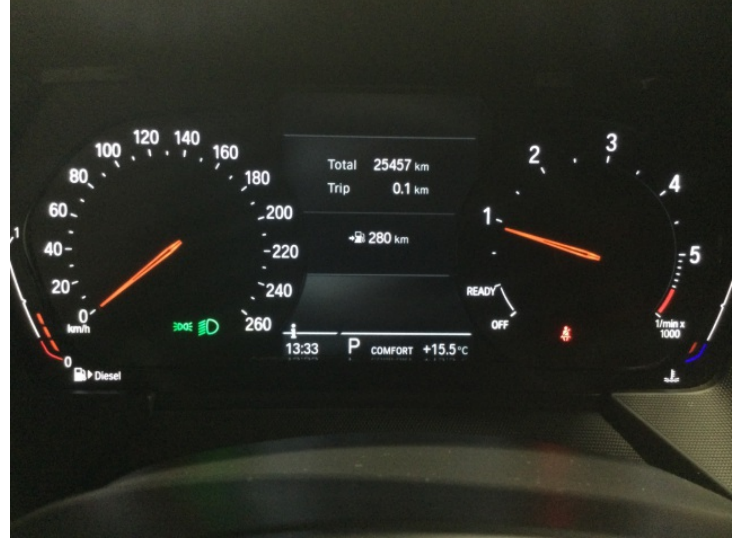
## Araç Resimleri

Marşbiyel plastiği, sağ - Boyalı

Jantlarda çizikler var.

Aracın sol arka çamurluk,sağ arka çamurluk,sol ön kapı da boyasız göçük düzeltme işlemi yapılmış.
