TÜV SÜD Doğuş Ekspertiz ve Danışmanlık  
Hizmetleri Ltd. Şti.

# Full Plus Ekspertiz

## 06CVN171

| Model | Mokka | İlk Tescil Tarihi | 02-03-2022 |

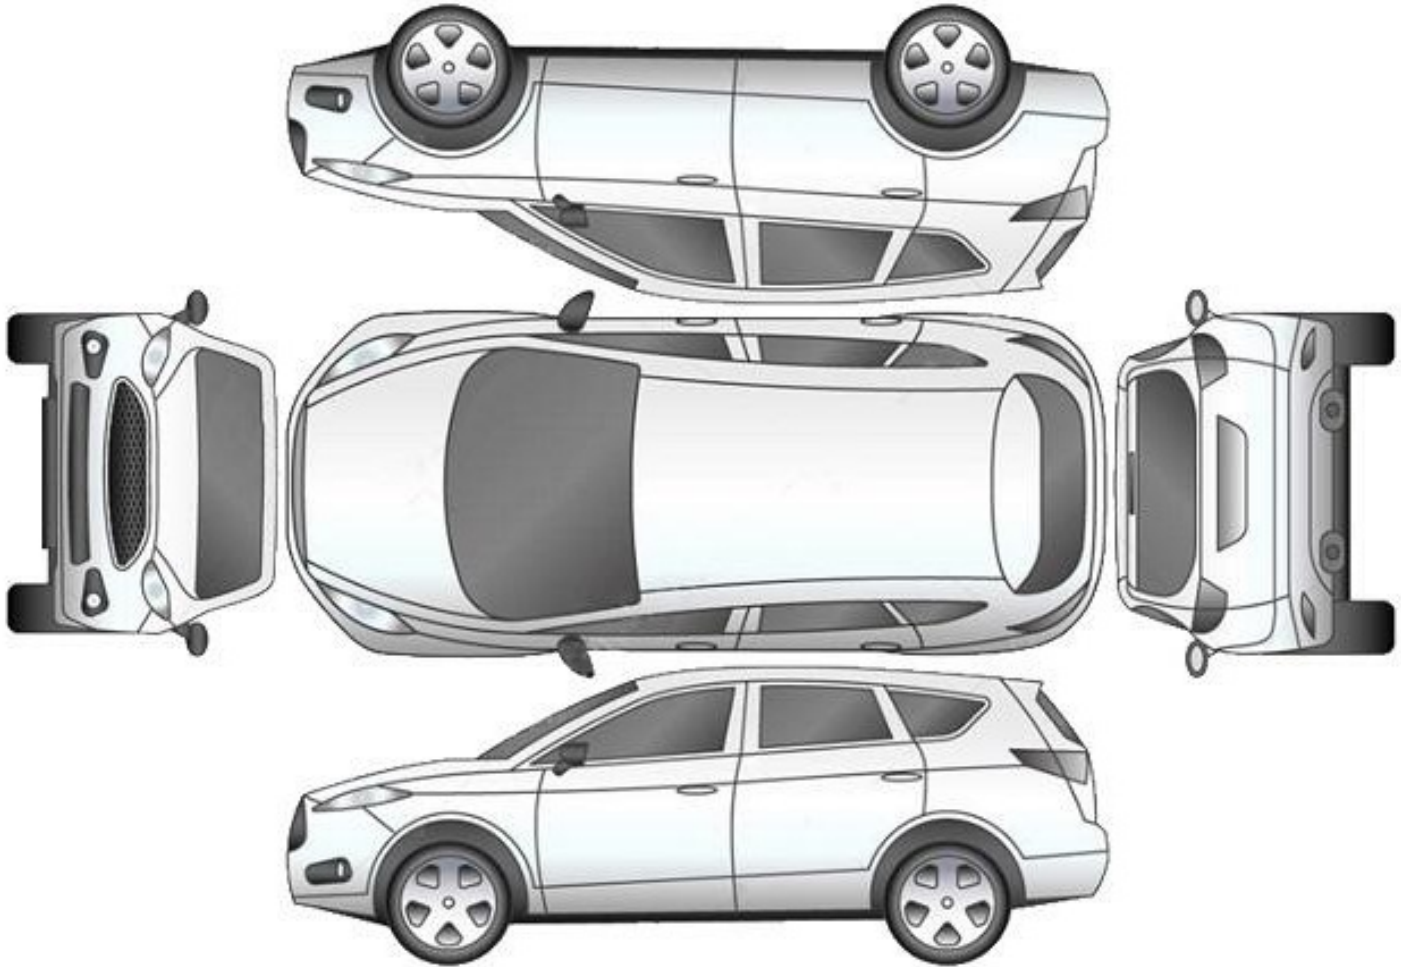
**Kaporta Kontrolü(Değışmiş Boyanmış kontrolü)**

**B: Boyalı****B/2: Lokal Boyalı****D: Değışmiş****\*\*\*Arata değışmiş ve boyanmış para bulunmamaktadır\*\*\***

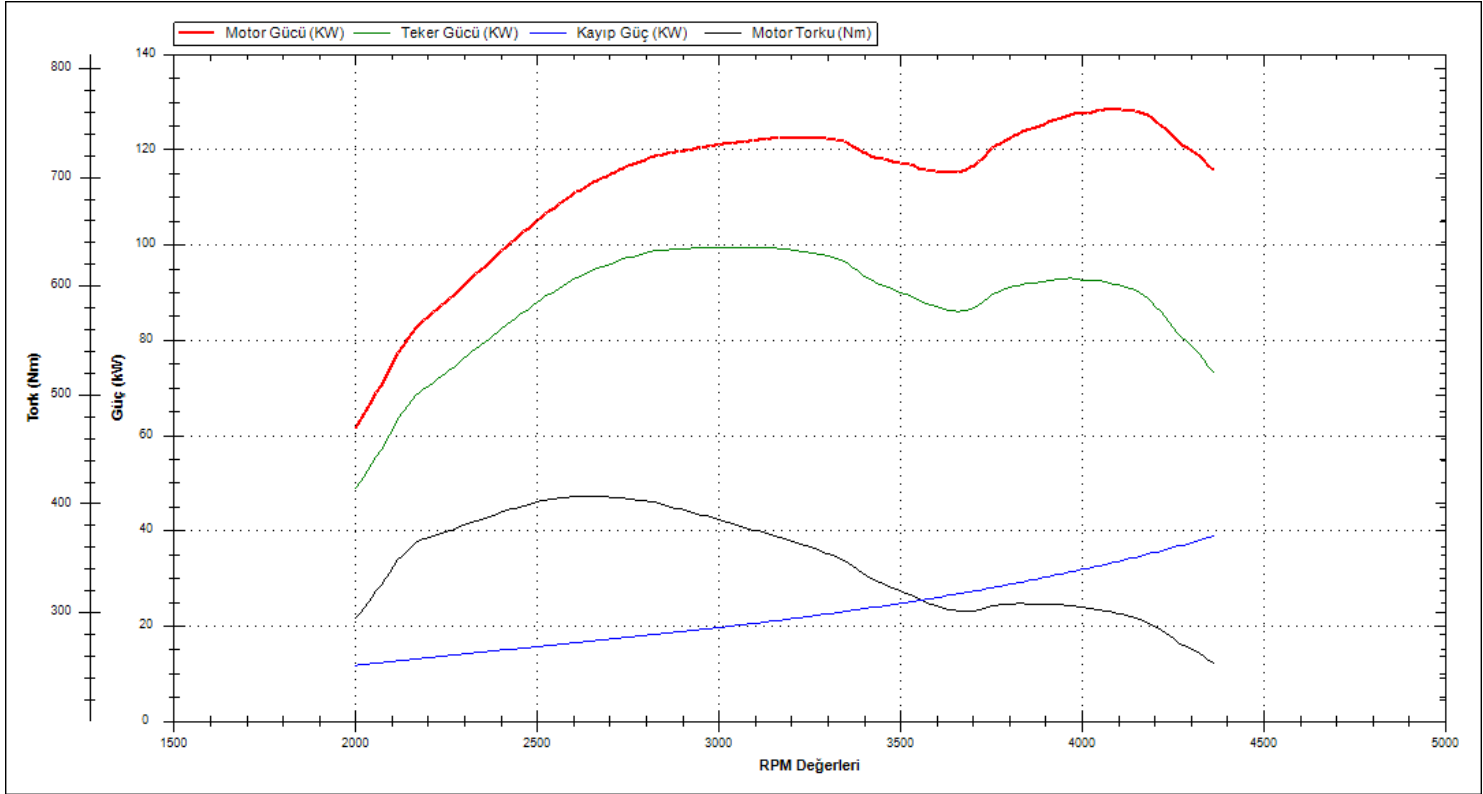
**RPM (Devir/dk) Grafiğı**

| Ölülen Motor Torku | Teker Torku | Teker Gücü | Test Hızı |
| 406 | 340 | 99 | 184 |
| Ruhsat Verisi Güç | Test Sonucu Güç | Kayıp Güç | Performans % |
| 96 | 128 | 38 | 100,00 |

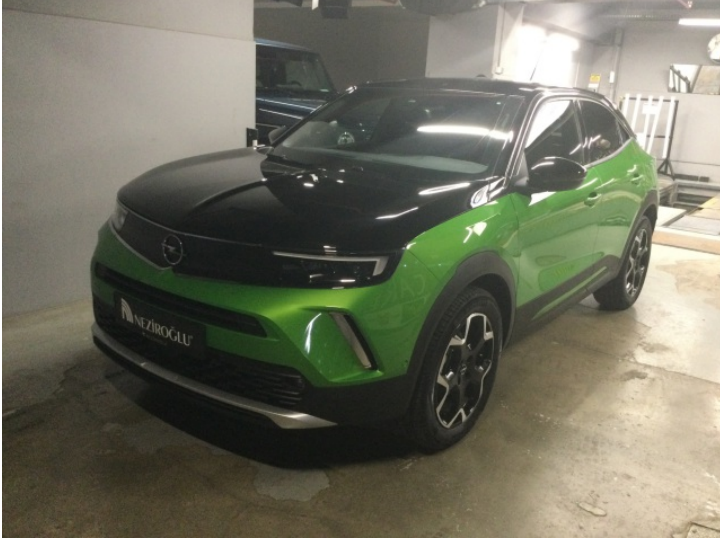
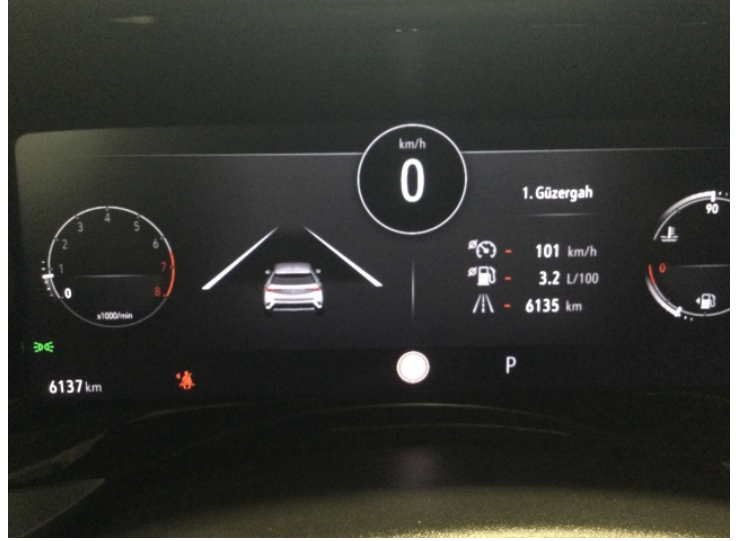
### Araç Resimleri

Tavan, Tavan > Yakıcı Madde  
İle Zarar Görmüş

Aracın tavan da kuş pisliği kaynaklı yakıcı madde zararı var.
