Rapor Tarihi: 13.04.2023 09:59  
Rapor No: 06-01-4136728  
Mersis No: 0099054218300012

# Full Plus Ekspertiz

## 34EGF288

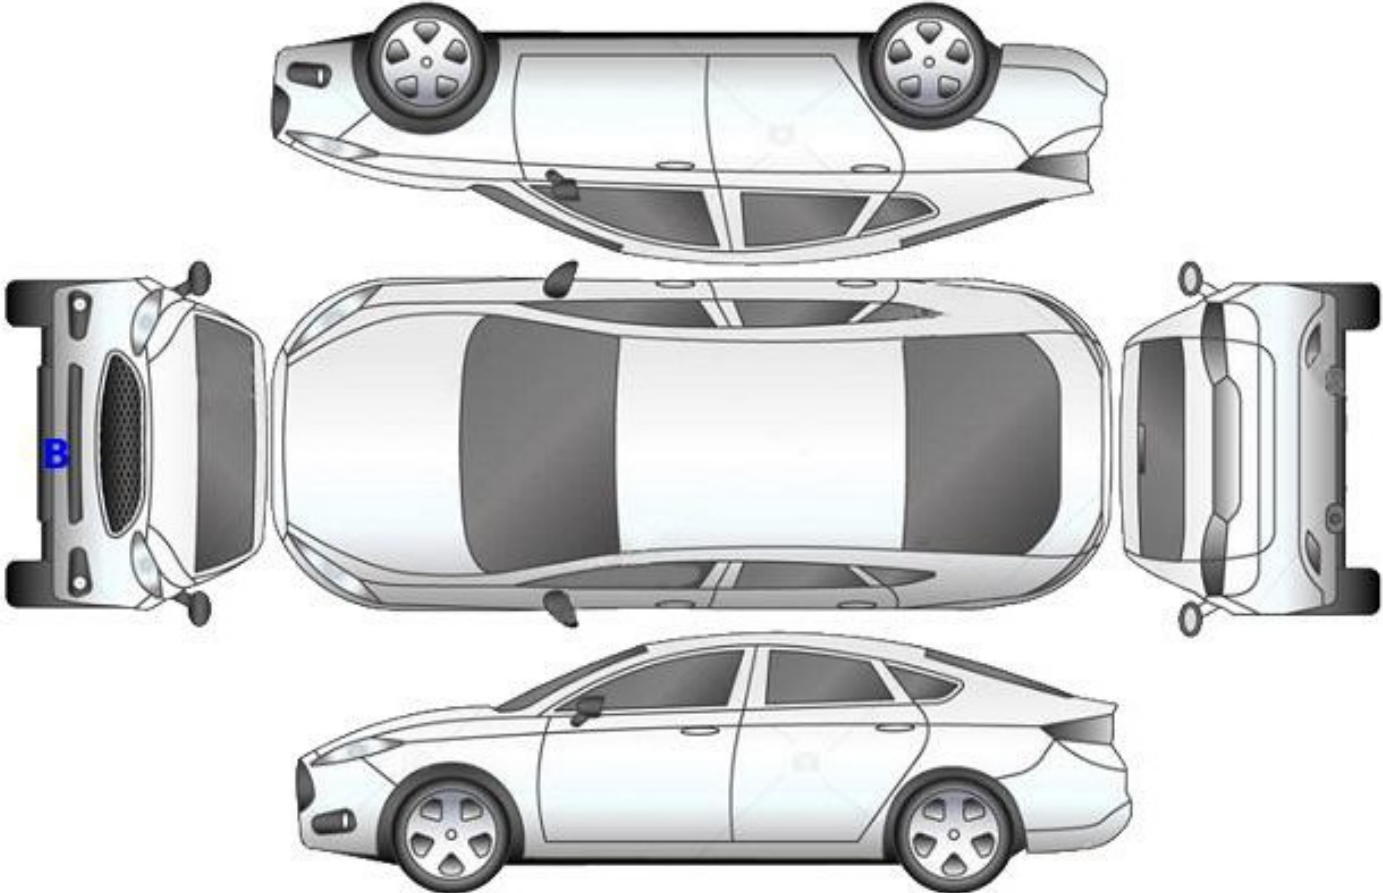
**Kaporta Kontrolü(Değışmiş Boyanmış kontrolü)**

**B: Boyalı****B/2: Lokal Boyalı****D: Değışmiş**

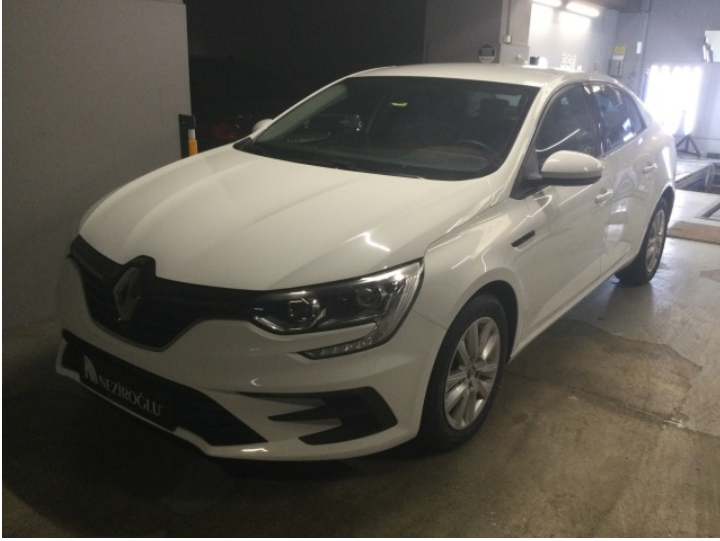
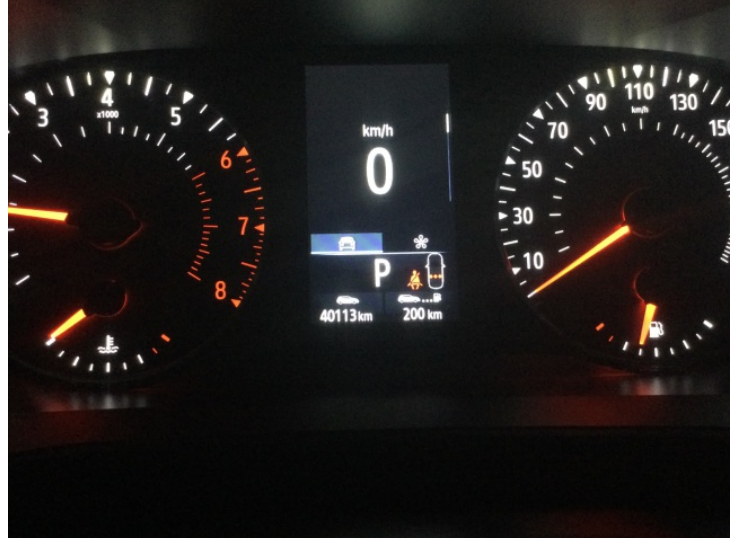
## Araç Resimleri

## Çizik

Çamurluk, sağ, Çamurluk, sağ  
> Çizik

Tampon, arka, Arka tampon >  
Çizik

Marşbiyel, sağ - Boyalı
