# Full Plus Ekspertiz

## 06DJJ946

**Araç Bilgileri**

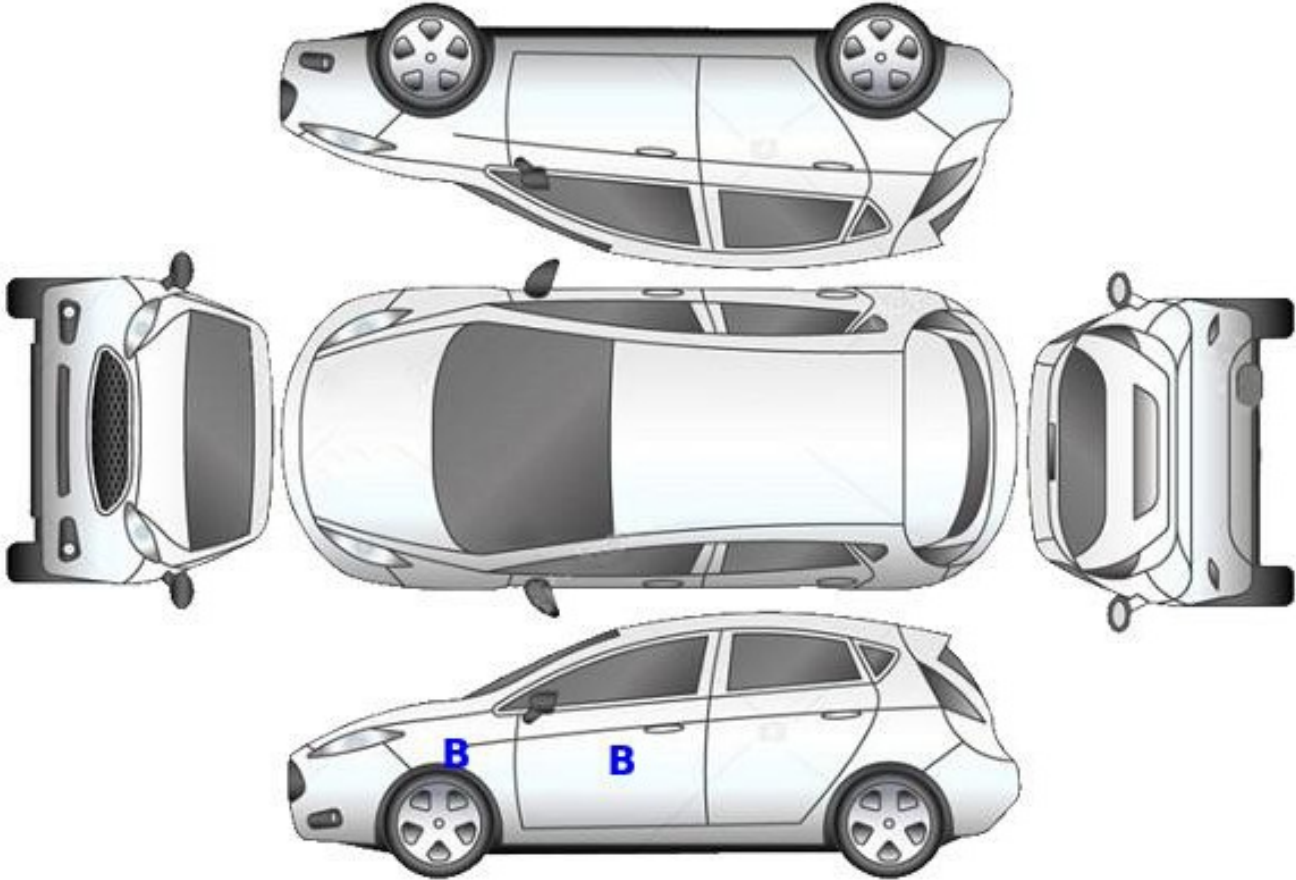
**Kaporta Kontrolü(Değişmiş Boyanmış kontrolü)**

**B: Boyalı****B/2: Lokal Boyalı****D: Değişmiş**

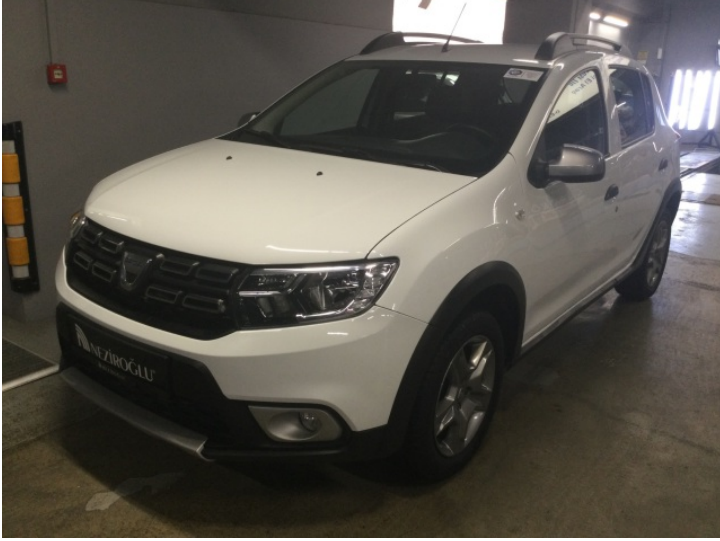
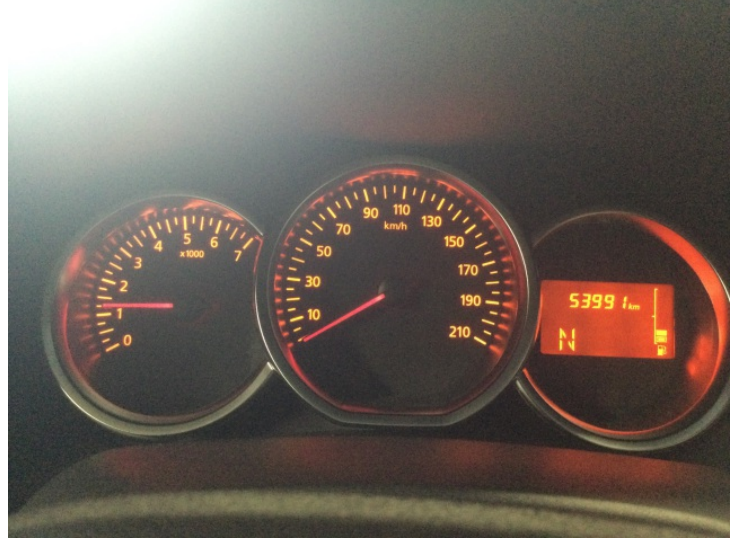
## Araç Resimleri

Kapı, sol ön, Kapı, sol ön >  
Çizik

Tampon, ön, Ön tampon >  
Çizik

Çamurluk, sağ, Çamurluk, sağ  
> Ezik
