TÜV SÜD Doğuş Ekspertiz ve Danışmanlık  
Hizmetleri Ltd. Şti.

# Full Plus Ekspertiz

## 35ATL726

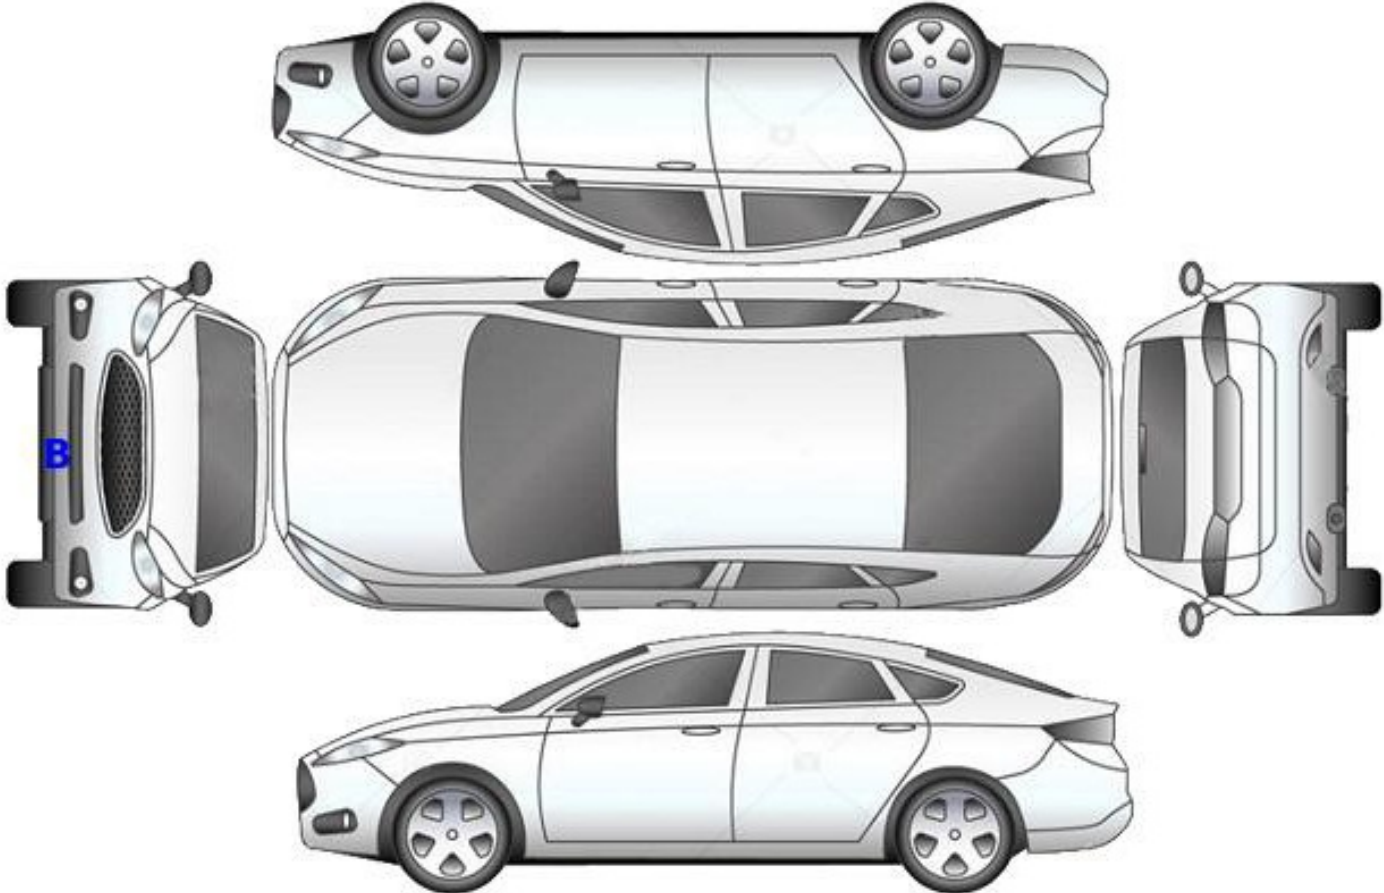
**Kaporta Kontrolü(Deėiřmiř Boyanmıř kontrolü)**

**B: Boyalı****B/2: Lokal Boyalı****D: Deėiřmiř**

Aracın sağ arka kapı,sağ arka ç amurluk sağ ön kapı ,sol arka kapı da boyasız göç ük düzeltme iş lemi yapılmıř . Aracın mikron değ erleri yüksek .
