TÜV SÜD Doğuş Ekspertiz ve Danışmanlık  
Hizmetleri Ltd. Şti.

Rapor Tarihi: 23.01.2023 17:23  
Rapor No: 06-01-1138033  
Mersis No: 0099054218300012

# Full Plus Ekspertiz

## 06DJM620

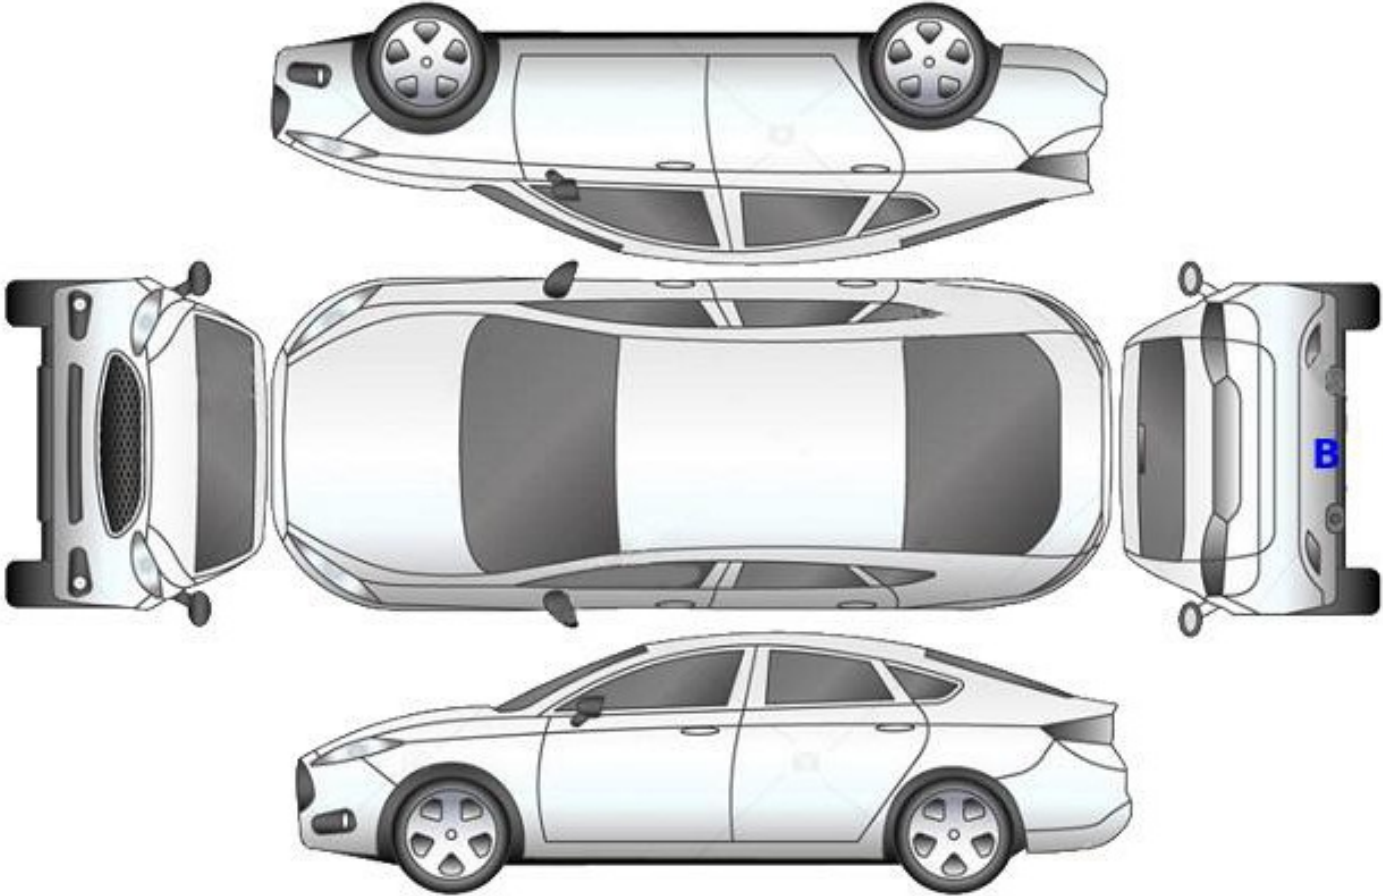
**Kaporta Kontrolü(Değışmiş Boyanmış kontrolü)**

**B: Boyalı****B/2: Lokal Boyalı****D: Değışmiş**
