# Full Plus Ekspertiz

## 41AKC137

**Araç Bilgileri**

| Model | Passat | İlk Tescil Tarihi | 17-05-2021 |

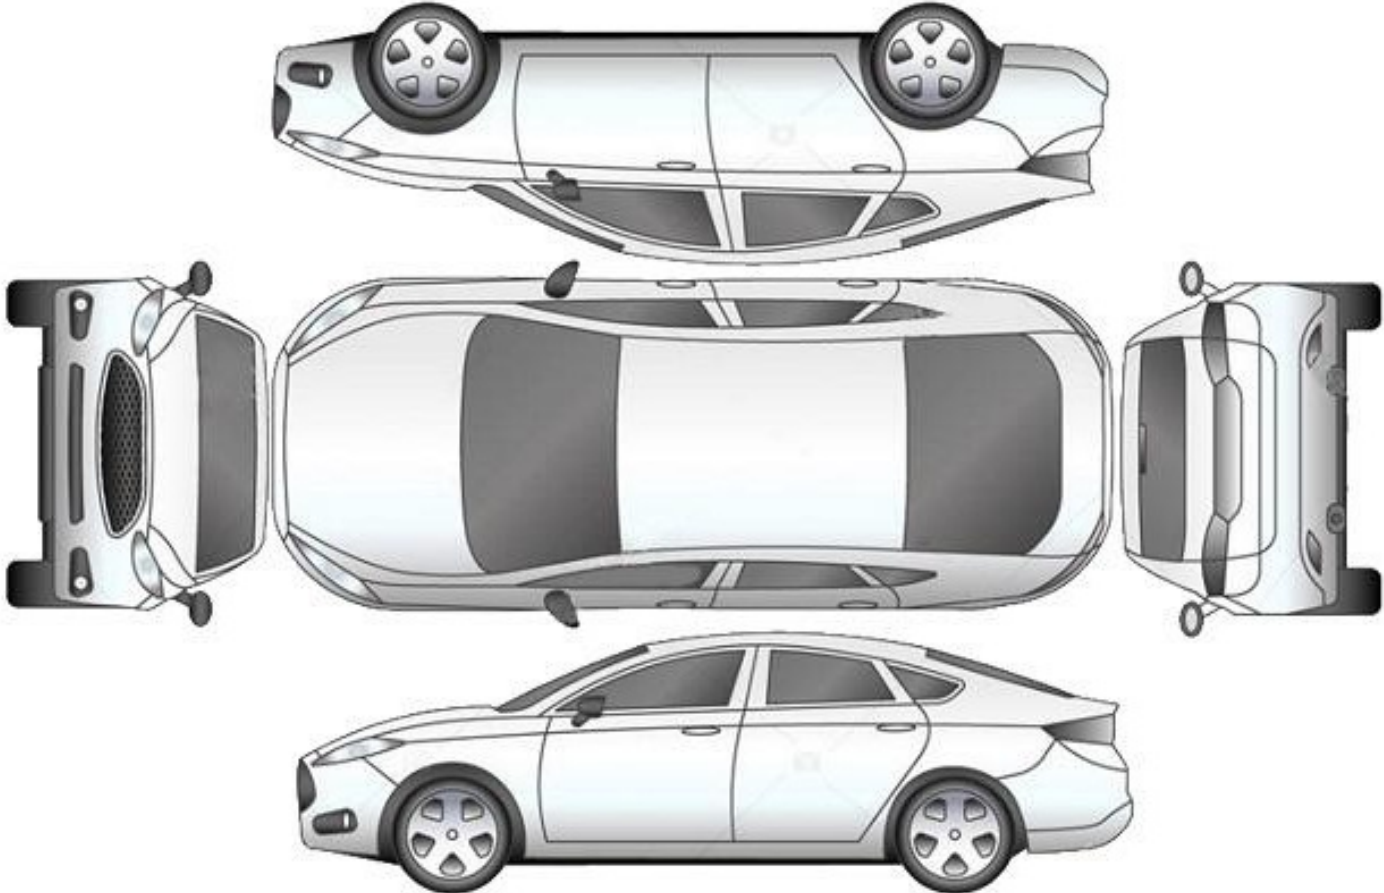
**Kaporta Kontrolü(Değişmiş Boyanmış kontrolü)**

**B: Boyalı****B/2: Lokal Boyalı****D: Değişmiş****\*\*\*Araçta değişmiş ve boyanmış parça bulunmamaktadır\*\*\***

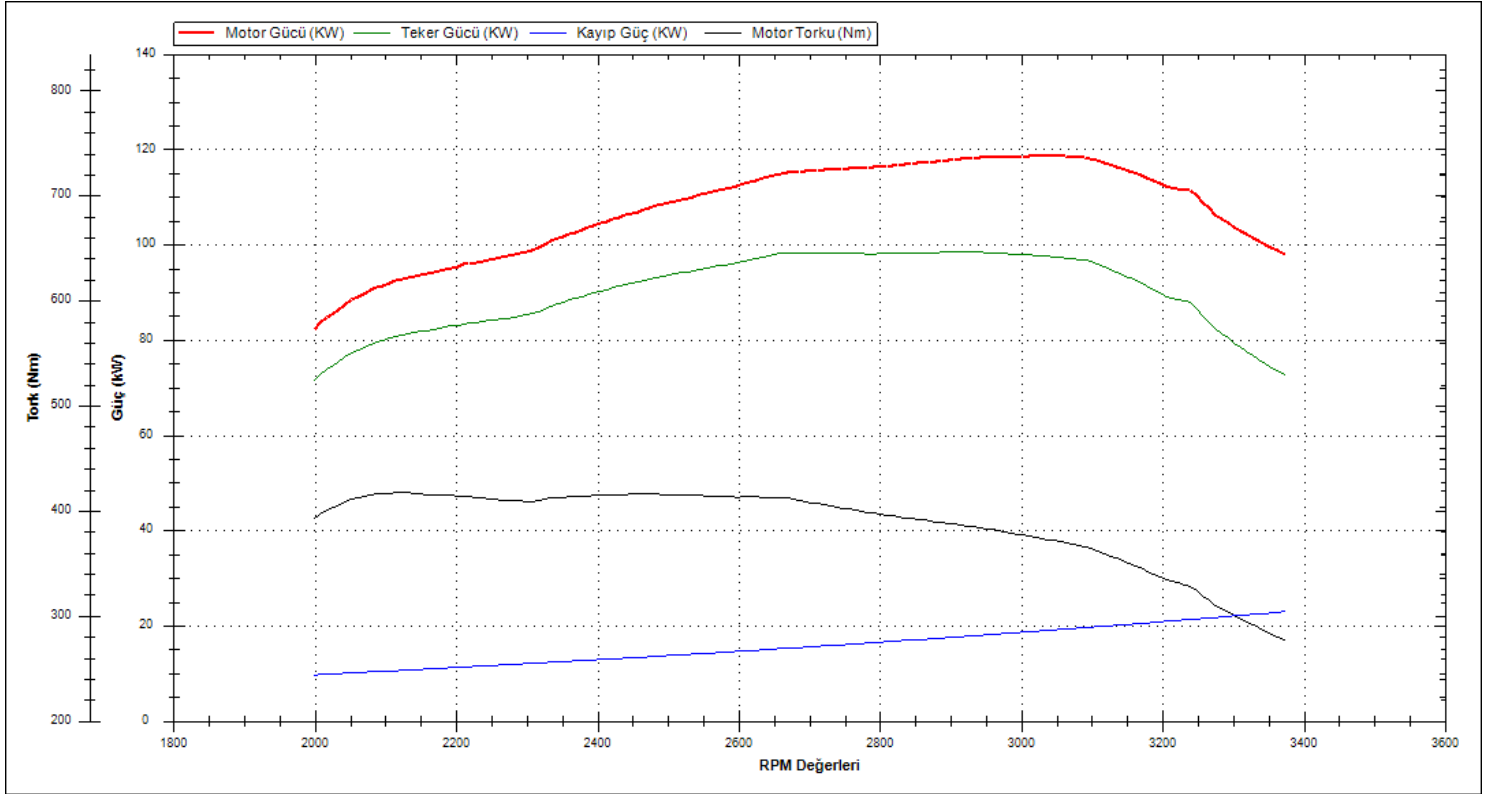
**RPM (Devir/dk) Grafiėi**

| 427 | 374 | 99 | 175 |
| 110 | 112 | 7 | 100,00 |

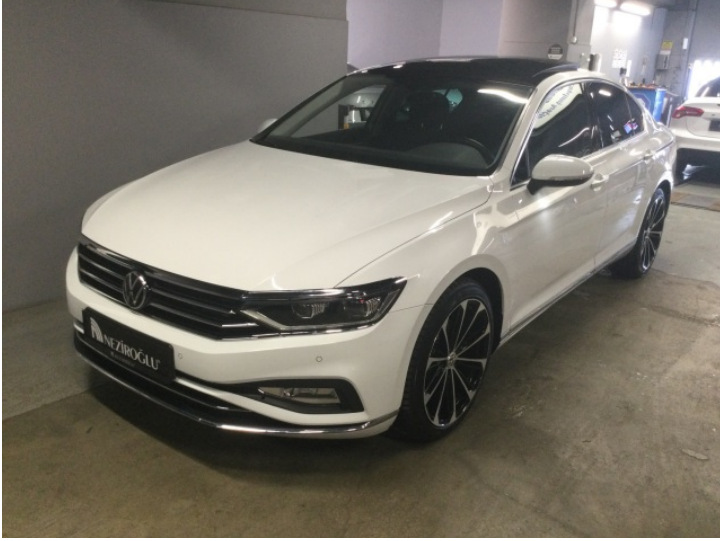
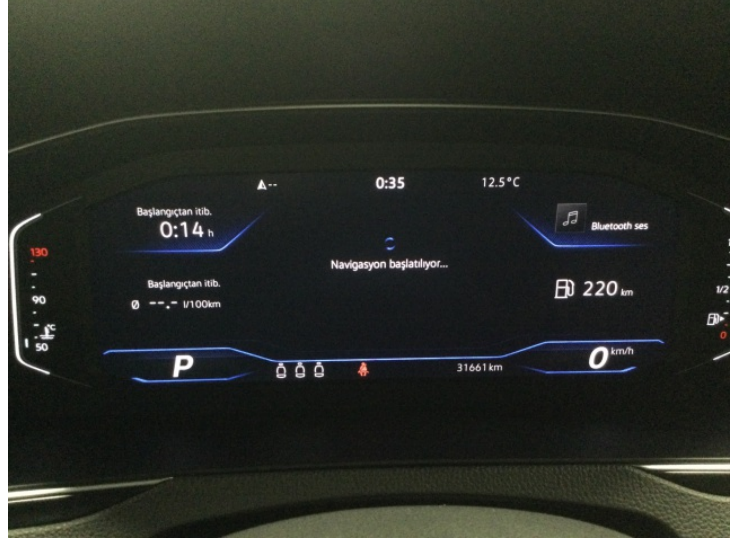
### Araç Resimleri

Çamurluk, sol, Çamurluk, sol > Ezik

Kapı, sol ön, Kapı, sol ön > Ezik

Jantlarda çizikler var.

Araçın sol ön kapı da boyasız göçük düzeltme işlemi yapılmış.
