Rapor Tarihi: 03.04.2023 11:17  
Rapor No: 06-01-2146002  
Mersis No: 0099054218300012

# Full Plus Ekspertiz

## 06DJR439

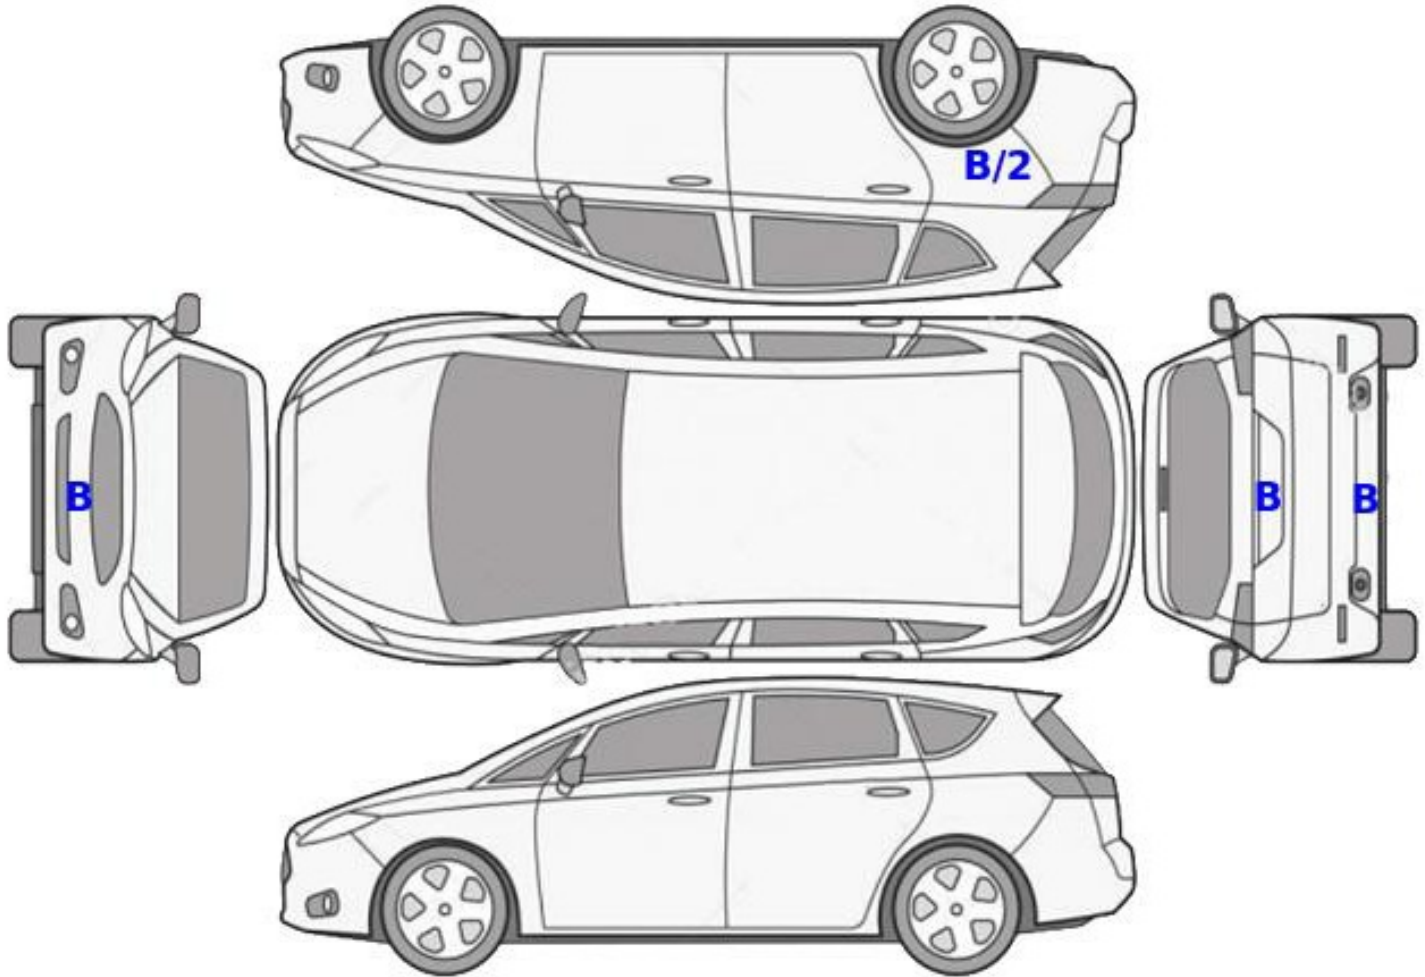
**Kaporta Kontrolü(Değışmiş Boyanmış kontrolü)**

**B: Boyalı****B/2: Lokal Boyalı****D: Değışmiş**

Marşbiyel, sağ - Lokal Boya
