# Full Plus Ekspertiz

## 34EKB220

**Ara Bilgileri**

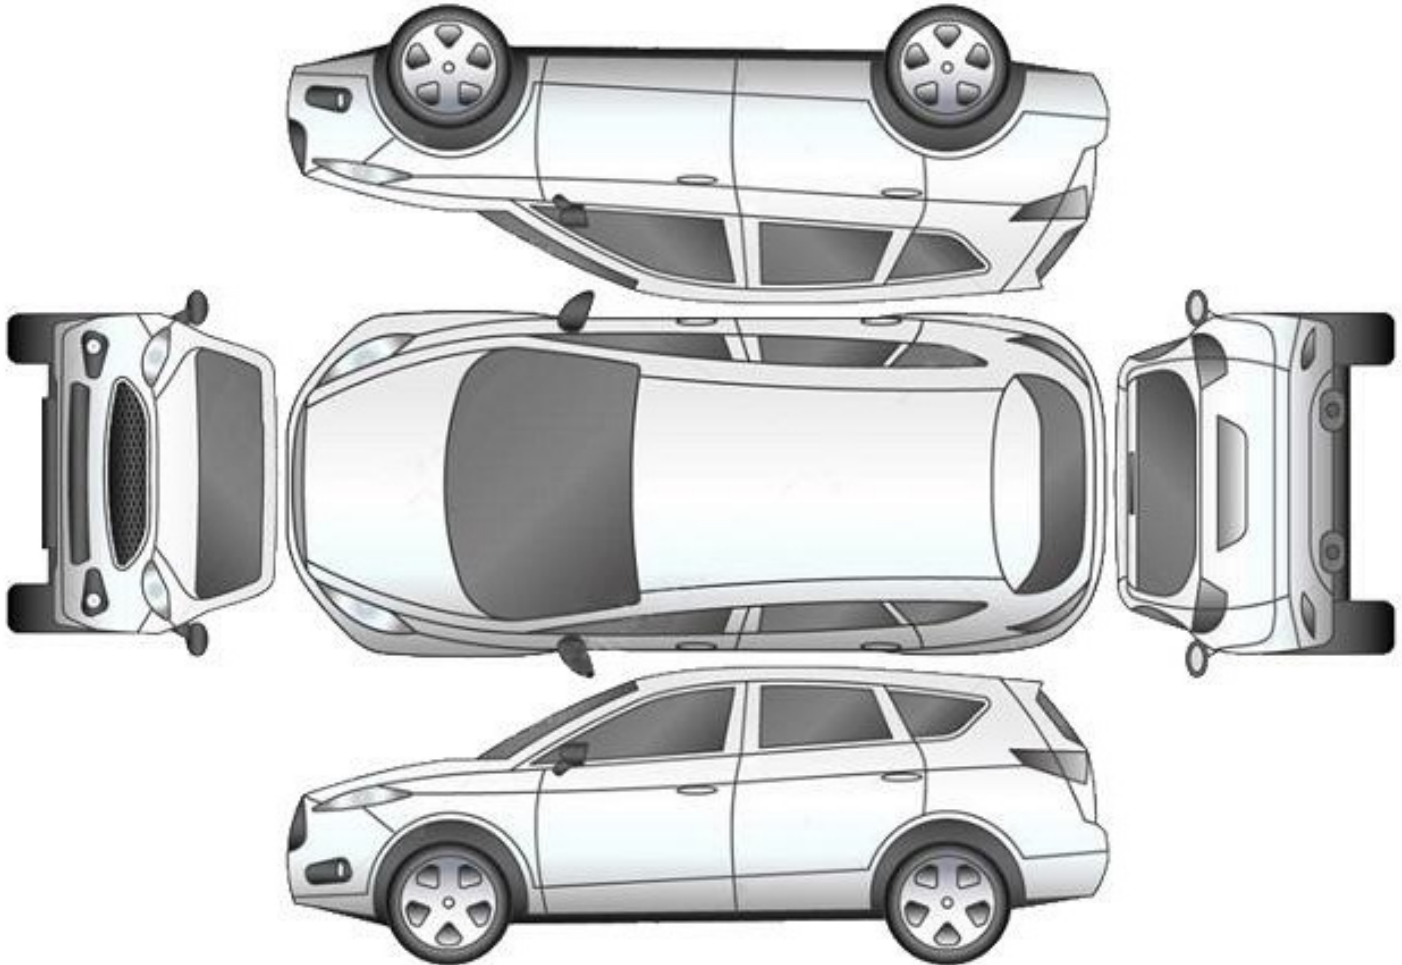
**Kaporta Kontrolü(Değışmiş Boyanmış kontrolü)**

**B: Boyalı****B/2: Lokal Boyalı****D: Değışmiş****\*\*\*Arata değışmiş ve boyanmış para bulunmamaktadır\*\*\***
