# Full Plus Ekspertiz

## 34DZY824

**Ara Bilgileri**

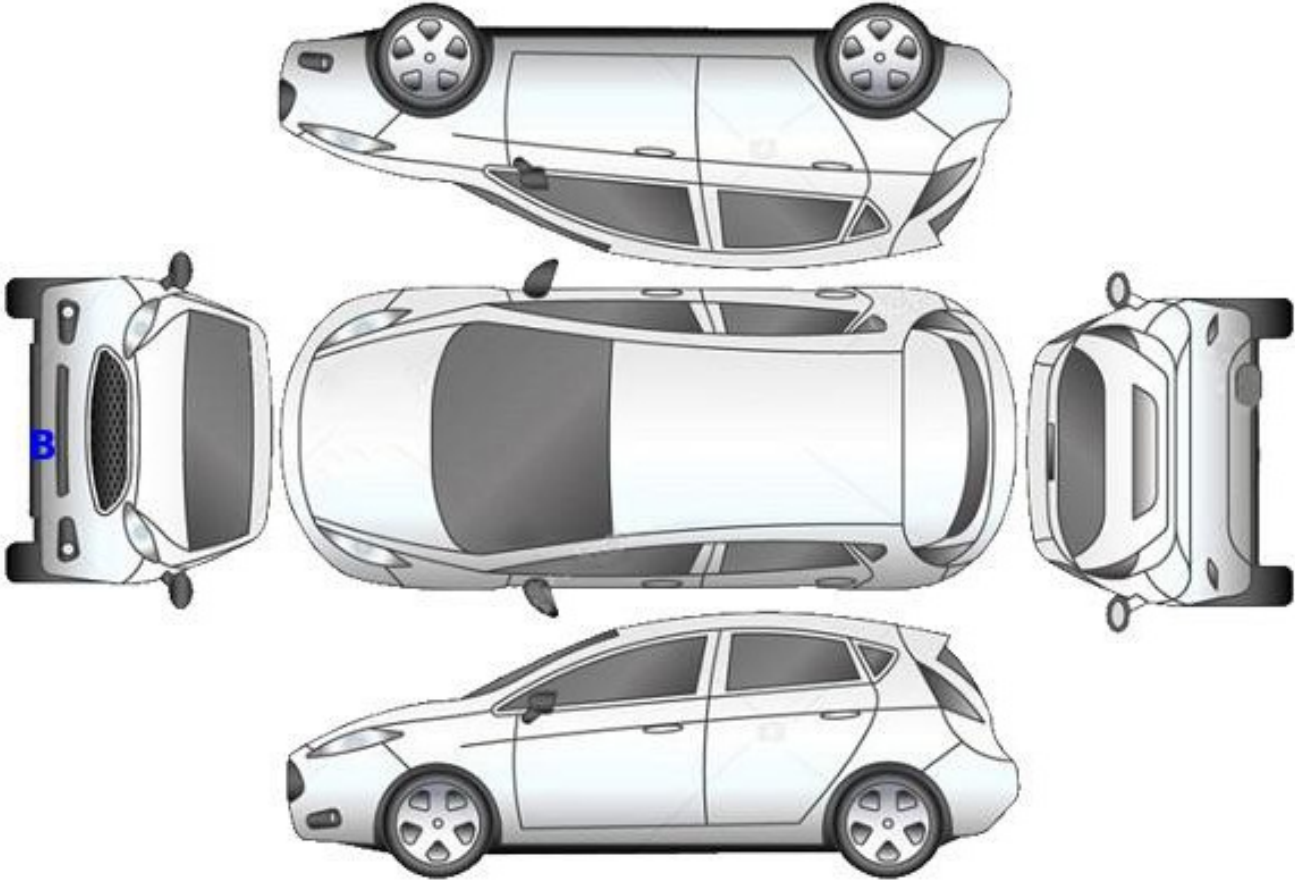
**Kaporta Kontrolü(Değışmiş Boyanmış kontrolü)**

**B: Boyalı****B/2: Lokal Boyalı****D: Değışmiş**

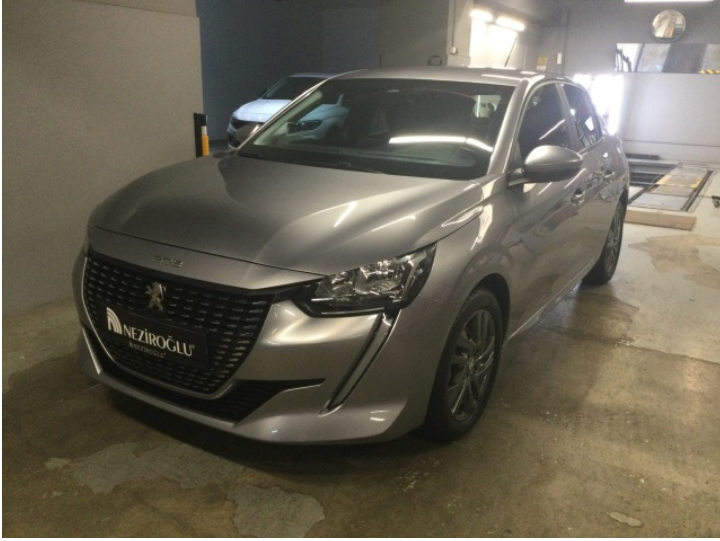
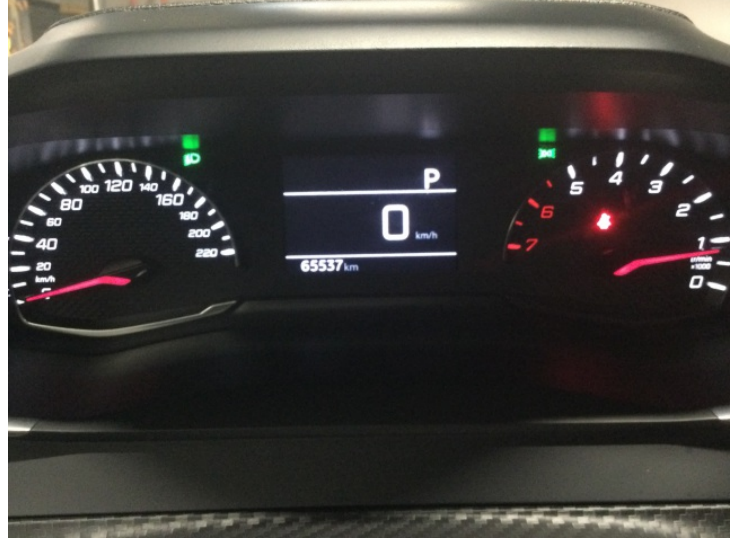
### Ara Resimleri

### izik

Tampon, arka, Arka tampon >  
izik

Tampon, n, n tampon >  
izik

### Vuruk

Kapı, saė n, Kapı, saė n >  
Ezik

amurluk, saė arka, amurluk,  
saė arka > Ezik

Aracın sağ ön kapı ,sağ arka amurluk boyasız göük düzeltme iřlemi yapılmıř.
