Rapor Tarihi: 23.03.2023 11:12  
Rapor No: 06-01-3142066  
Mersis No: 0099054218300012

# Full Plus Ekspertiz

## 34VL0648

| Model | C4 Cactus | İlk Tescil Tarihi | 04-01-2016 |

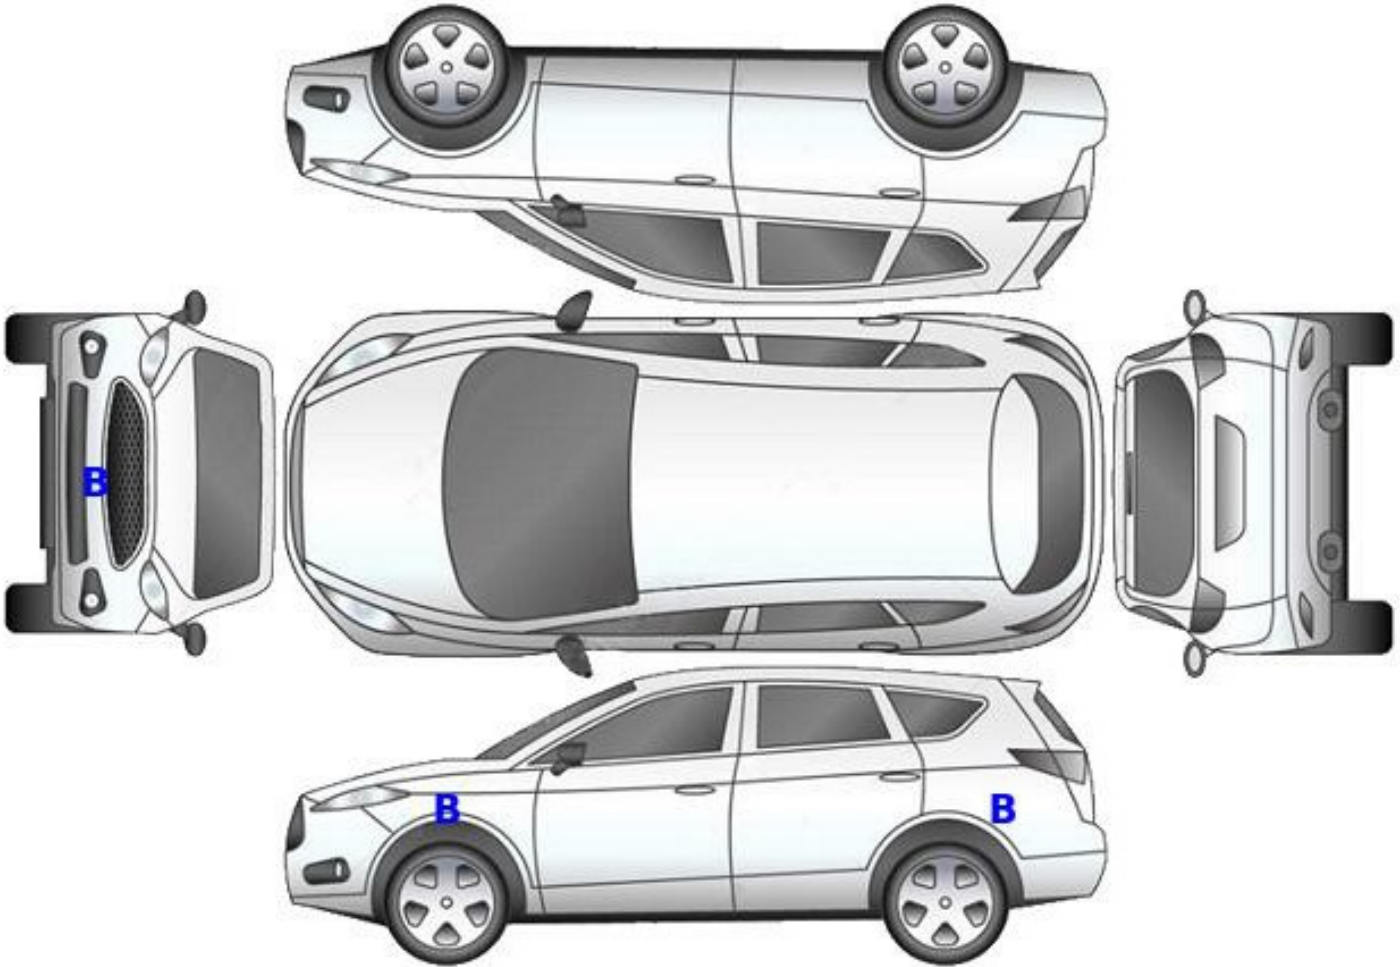
**Kaporta Kontrolü(Değışmiş Boyanmış kontrolü)**

**B: Boyalı****B/2: Lokal Boyalı****D: Değışmiş**

Ön cam direği, sol - Boyalı

Aracın sağ ön kapı ,sağ arka çamurluk boyasız göçük düzeltme işlemi yapılmış. Aracın sol ön çamurluk bağlantı vidalarıyla oynanmış.

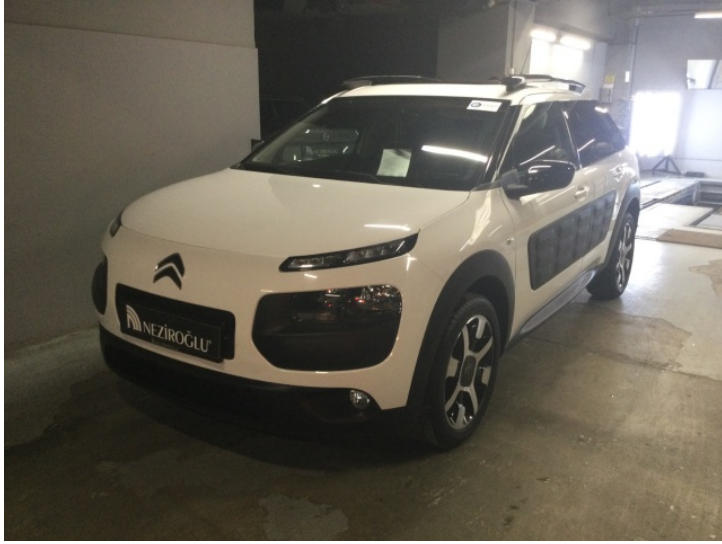
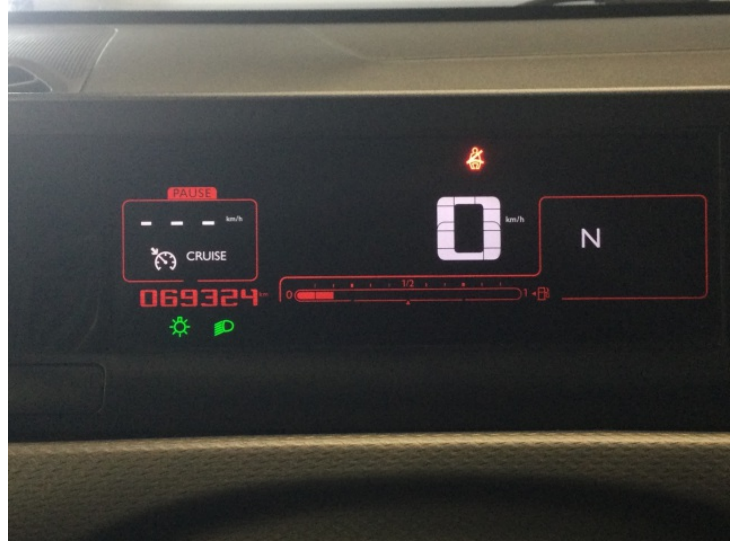
## Araç Resimleri

Direksiyon sistemi, Direksiyon simidi > Çizik

Tampon, ön, Ön tampon > Çizik

Camlar, Kapı camı, sol ön > Çizik

Camlar, Kapı camı, sağ ön > Çizik

Farlar, Far camı, sol > Çizik
