# Full Plus Ekspertiz 4x4

## 06DLC426

**Ara Bilgileri**

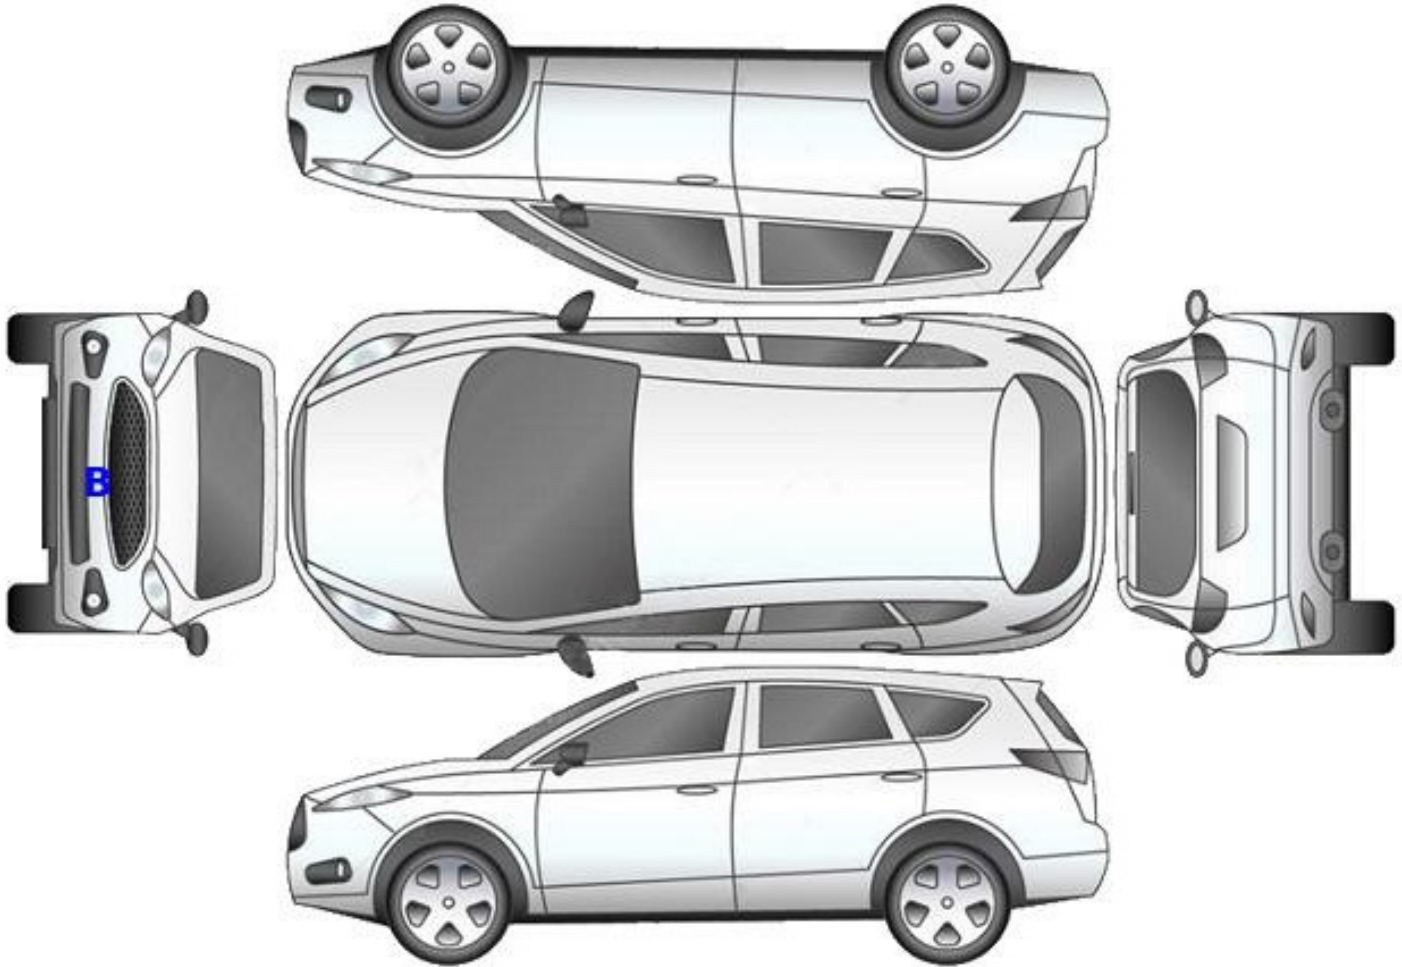
**Kaporta Kontrolü(Değışmiş Boyanmış kontrolü)**

**B: Boyalı****B/2: Lokal Boyalı****D: Değışmiş**

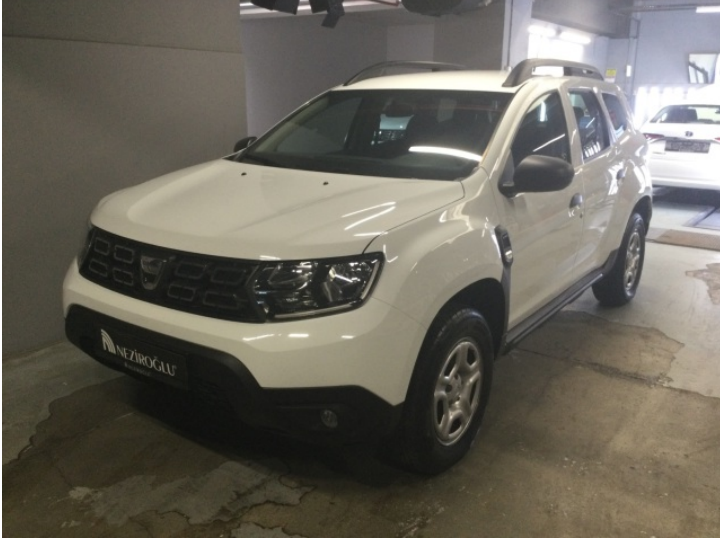
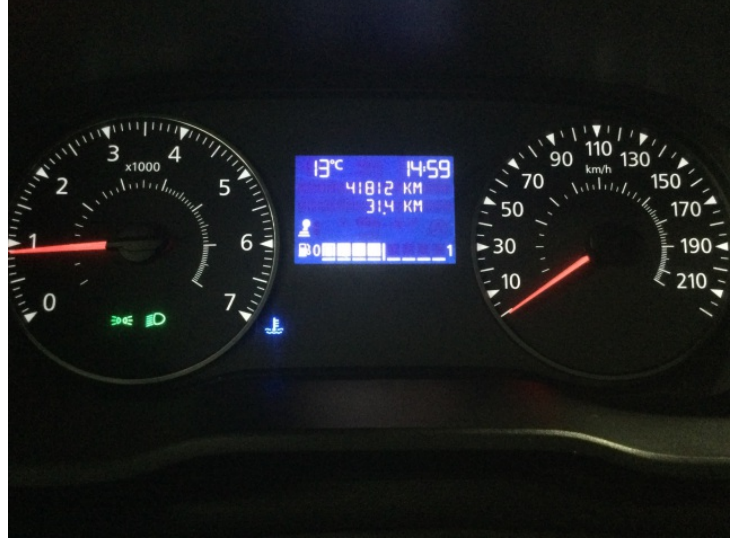
### Araç Resimleri

Çamurluk, sağ, Çamurluk, sağ  
> Ezik

Çamurluk, sağ arka, Çamurluk,  
sağ arka > Ezik

Tampon, arka, Arka tampon >  
Rötüş

Aracın sağ arka çamurluk boyasız göçük düzeltme işlemi yapılmış.
