# Full Plus Ekspertiz

## 38AGL271

**Araç Bilgileri**

| Model | Tourneo Courier | İlk Tescil Tarihi | 31-03-2022 |

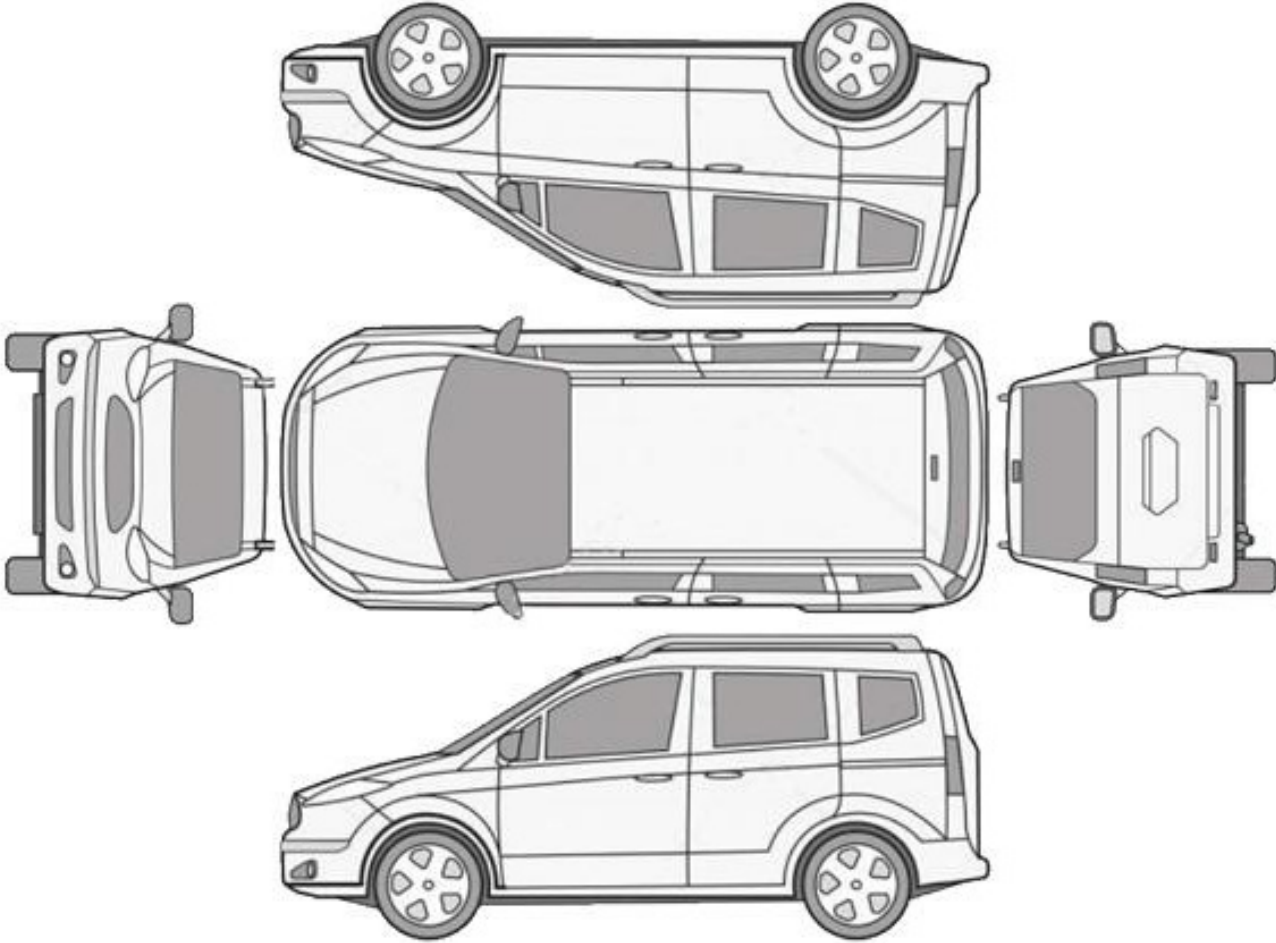
**Kaporta Kontrolü(Değişmiş Boyanmış kontrolü)**

**B: Boyalı****B/2: Lokal Boyalı****D: Değişmiş****\*\*\*Araçta değişmiş ve boyanmış parça bulunmamaktadır\*\*\***

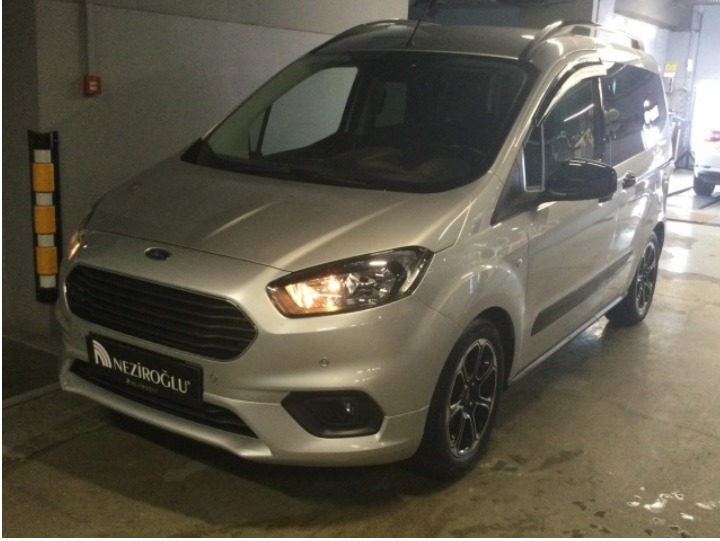
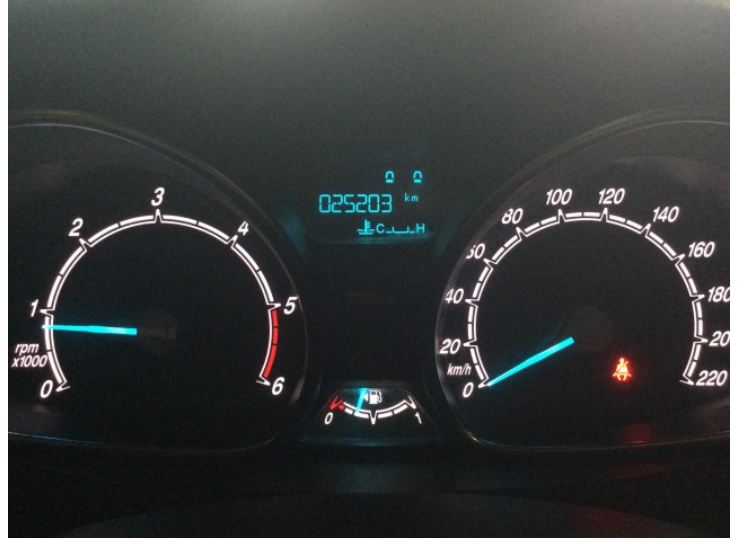
### Araç Resimleri

Çamurluk, sol, Çamurluk, sol > Çizik

Kapı, sol ön, Kapı, sol ön > Ezik

Tampon, arka, Arka tampon > Ezik

Aracın sol ön kapı da boyasız göük düzel tme iřlemi yapılmıř.
