TÜV SÜD Doğuş Ekspertiz ve Danışmanlık  
Hizmetleri Ltd. Şti.

# Full Plus Ekspertiz

## 34DDT753

**Ara Bilgileri**

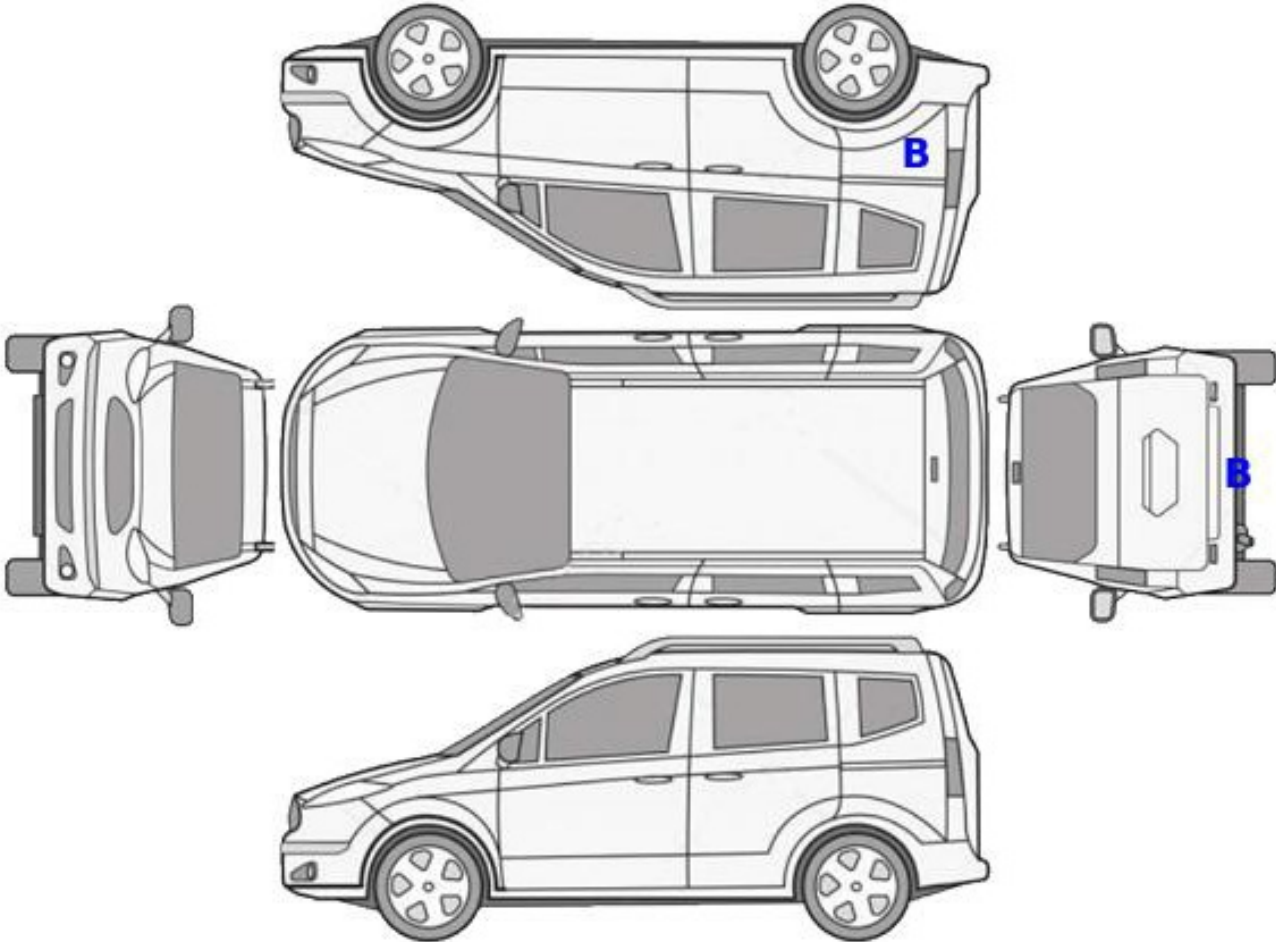
**Kaporta Kontrolü(Değışmiş Boyanmış kontrolü)**

**B: Boyalı****B/2: Lokal Boyalı****D: Değışmiş**
