Rapor Tarihi: 10.04.2023 13:19  
Rapor No: 06-01-2142458  
Mersis No: 0099054218300012

# Full Plus Ekspertiz

## 06BD0242

**Araç Bilgileri**

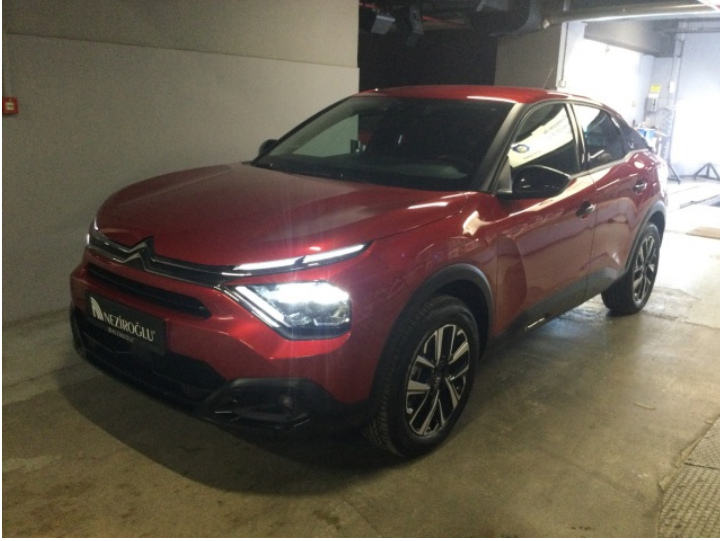
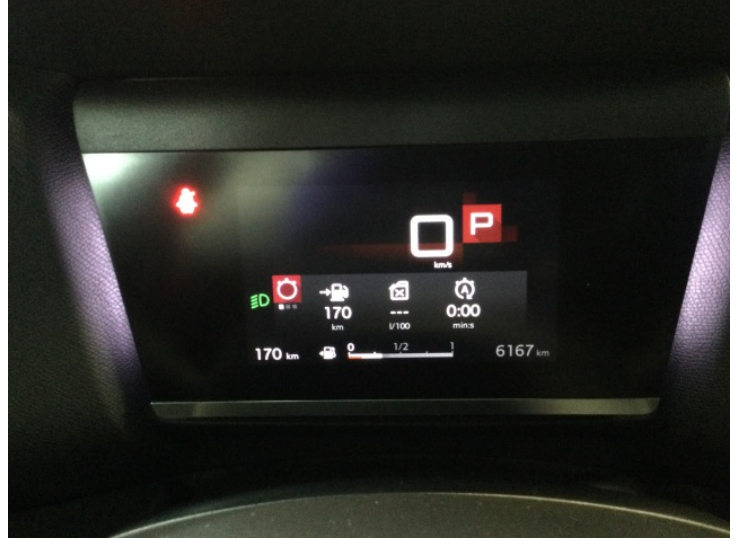
## Araç Resimleri

Aracın motor kaput,sağ ön çamurluk,sol ön çamurluk koruma folyo olduğundan gözle boya kontrolü yapılamadı.
