# Full Plus Ekspertiz

## 34FBA784

**Ara Bilgileri**

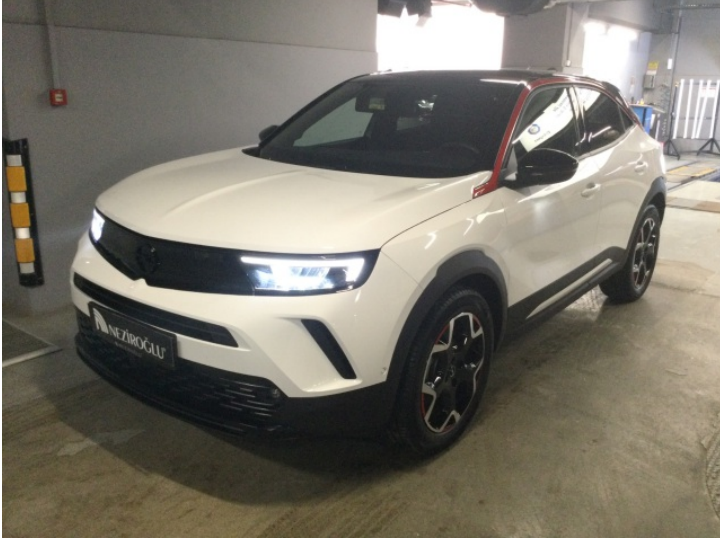
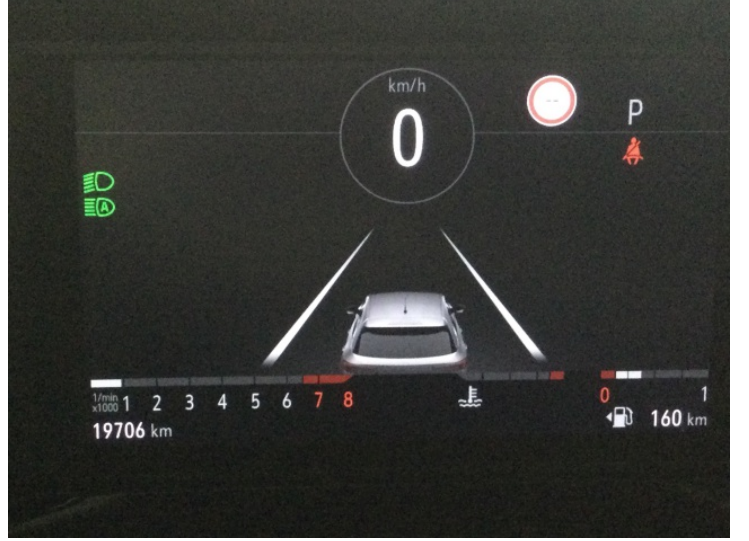
### Ara Resimleri

Kapı, sol ön, Kapı, sol ön >  
izik

Tavan, Tavan > Yakıcı Madde  
İle Zarar Görmüş

Tampon, arka, Arka tampon >  
Rötüş

Aracın tavan da kuş pisliği kaynaklı yakıcı madde zararı var.
