TÜV SÜD Doğuř Ekspertiz ve Danıřmanlık  
Hizmetleri Ltd. řti.

# Full Plus Ekspertiz

## 06DLG401

| Model | Accent Blue | İlk Tescil Tarihi | 04-07-2019 |

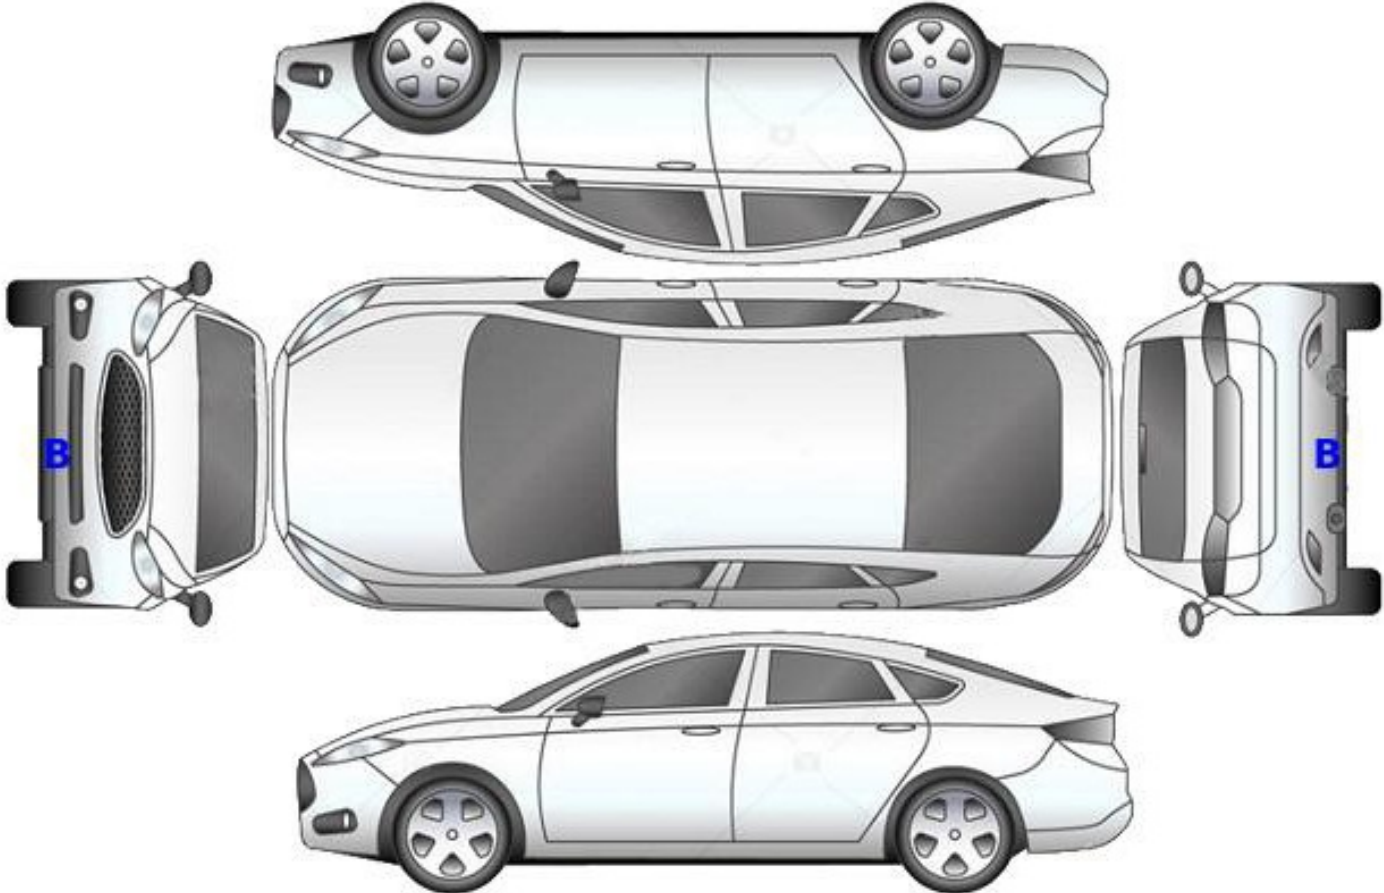
**Kaporta Kontrolü(Değışmiş Boyanmış kontrolü)**

**B: Boyalı****B/2: Lokal Boyalı****D: Değışmiş**

Marřbiyel, sağ - Boyalı
