TÜV SÜD Doğuş Ekspertiz ve Danışmanlık  
Hizmetleri Ltd. Şti.

# Full Plus Ekspertiz

## 06DLF862

| Marka | Skoda | Rengi | KIRMIZI |

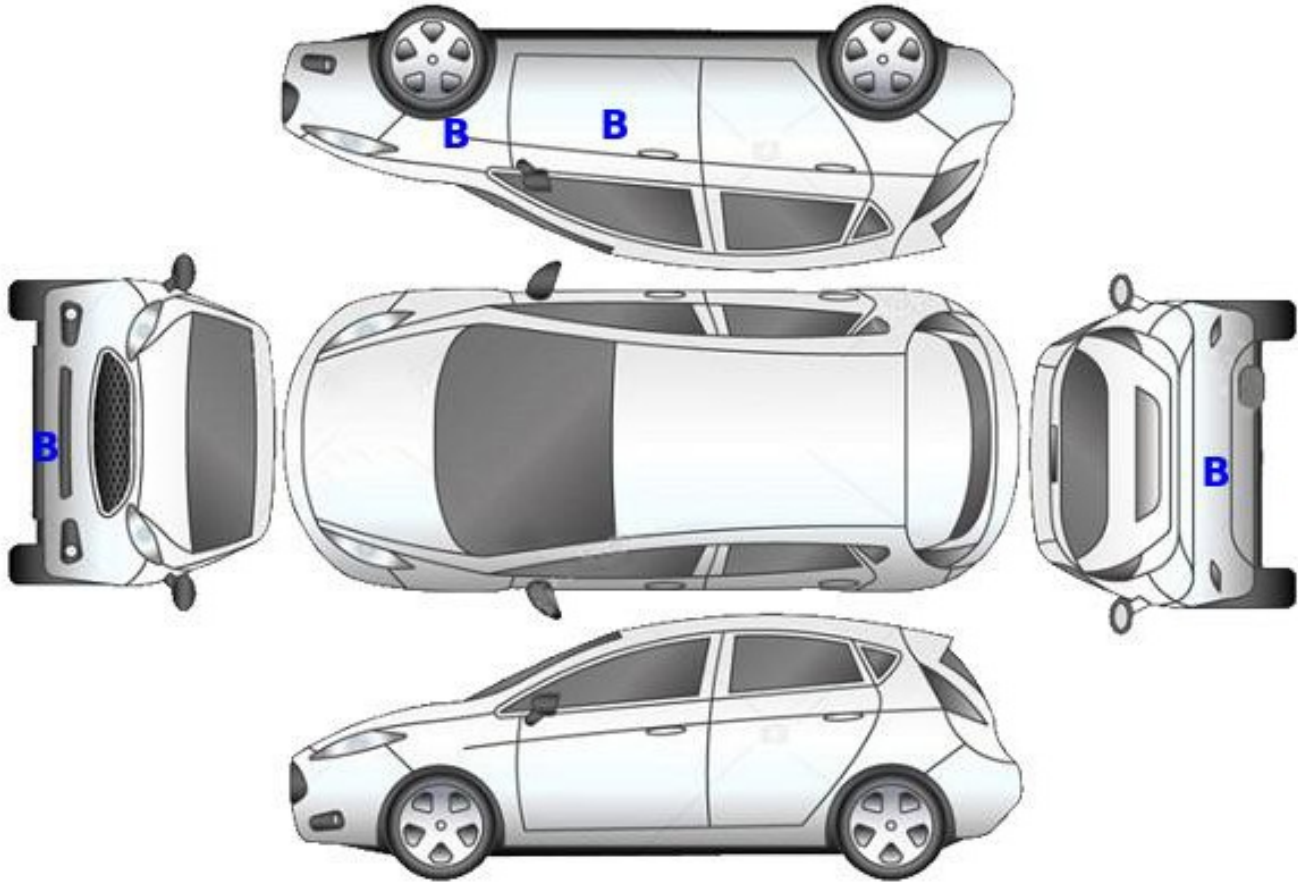
**Kaporta Kontrolü(Değişmiş Boyanmış kontrolü)**

**B: Boyalı****B/2: Lokal Boyalı****D: Değişmiş**

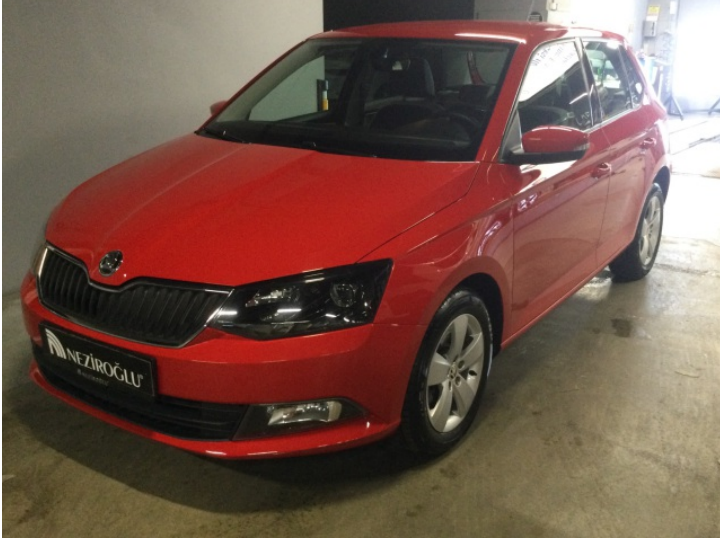
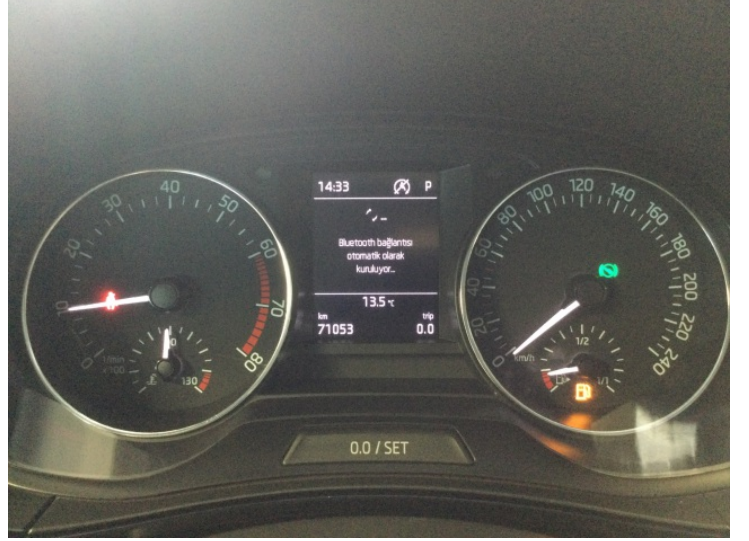
### Araç Resimleri

Marşbiyel, sol, Marşbiyel, sol > Çizik

Kapı, sağ arka, Kapı, sağ arka > Çizik

Kapı, sol arka, Kapı, sol arka > Ezik
