TÜV SÜD Doğuş Ekspertiz ve Danışmanlık  
Hizmetleri Ltd. Şti.

# Full Plus Ekspertiz

## 34CTK852

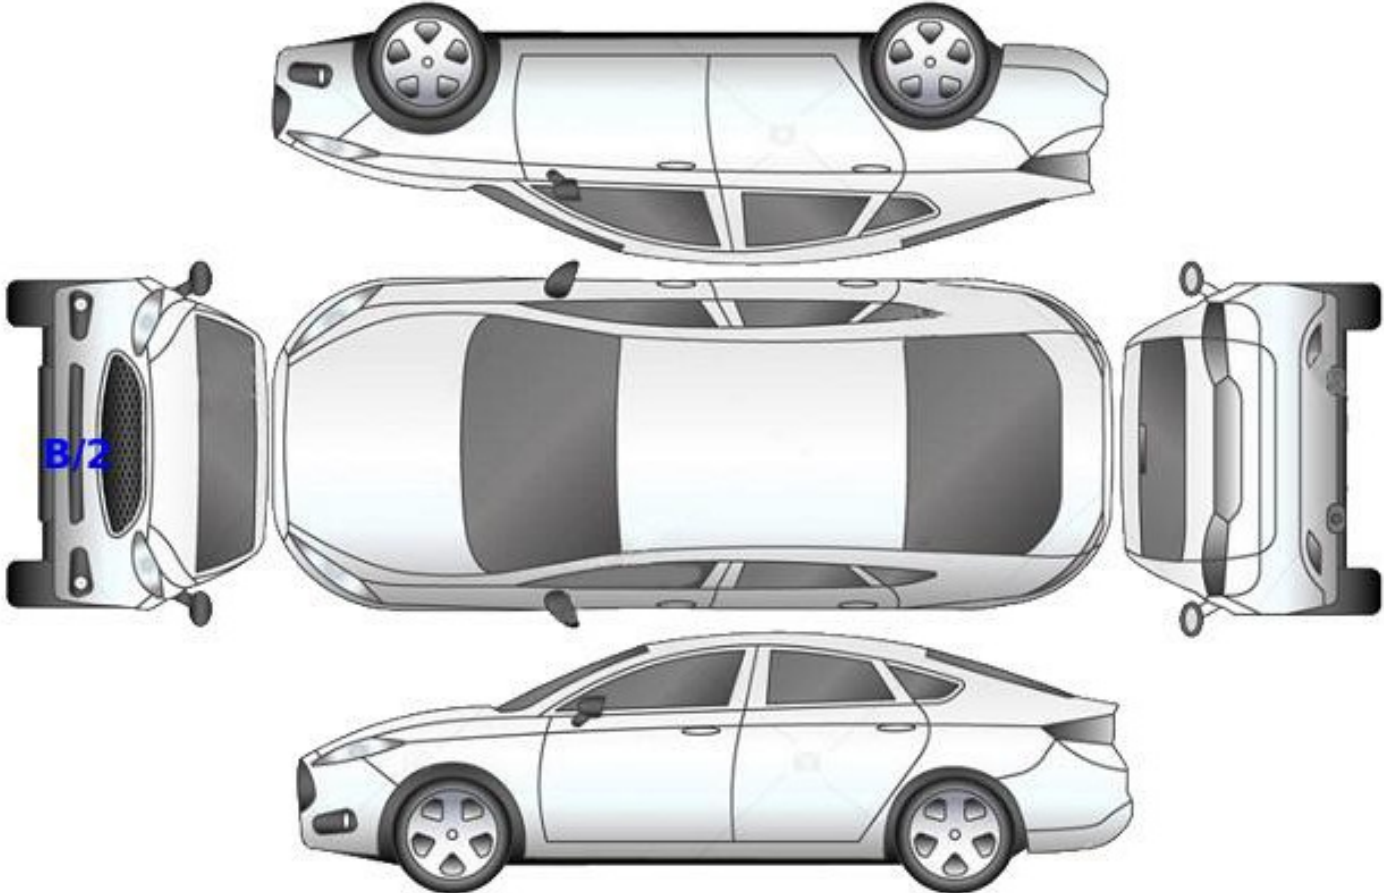
**Kaporta Kontrolü(Değışmiş Boyanmış kontrolü)**

**B: Boyalı****B/2: Lokal Boyalı****D: Değışmiş**
