Rapor Tarihi: 21.03.2023 09:54  
Rapor No: 06-01-2146649  
Mersis No: 0099054218300012

# Full Plus Ekspertiz

## 34DRS554

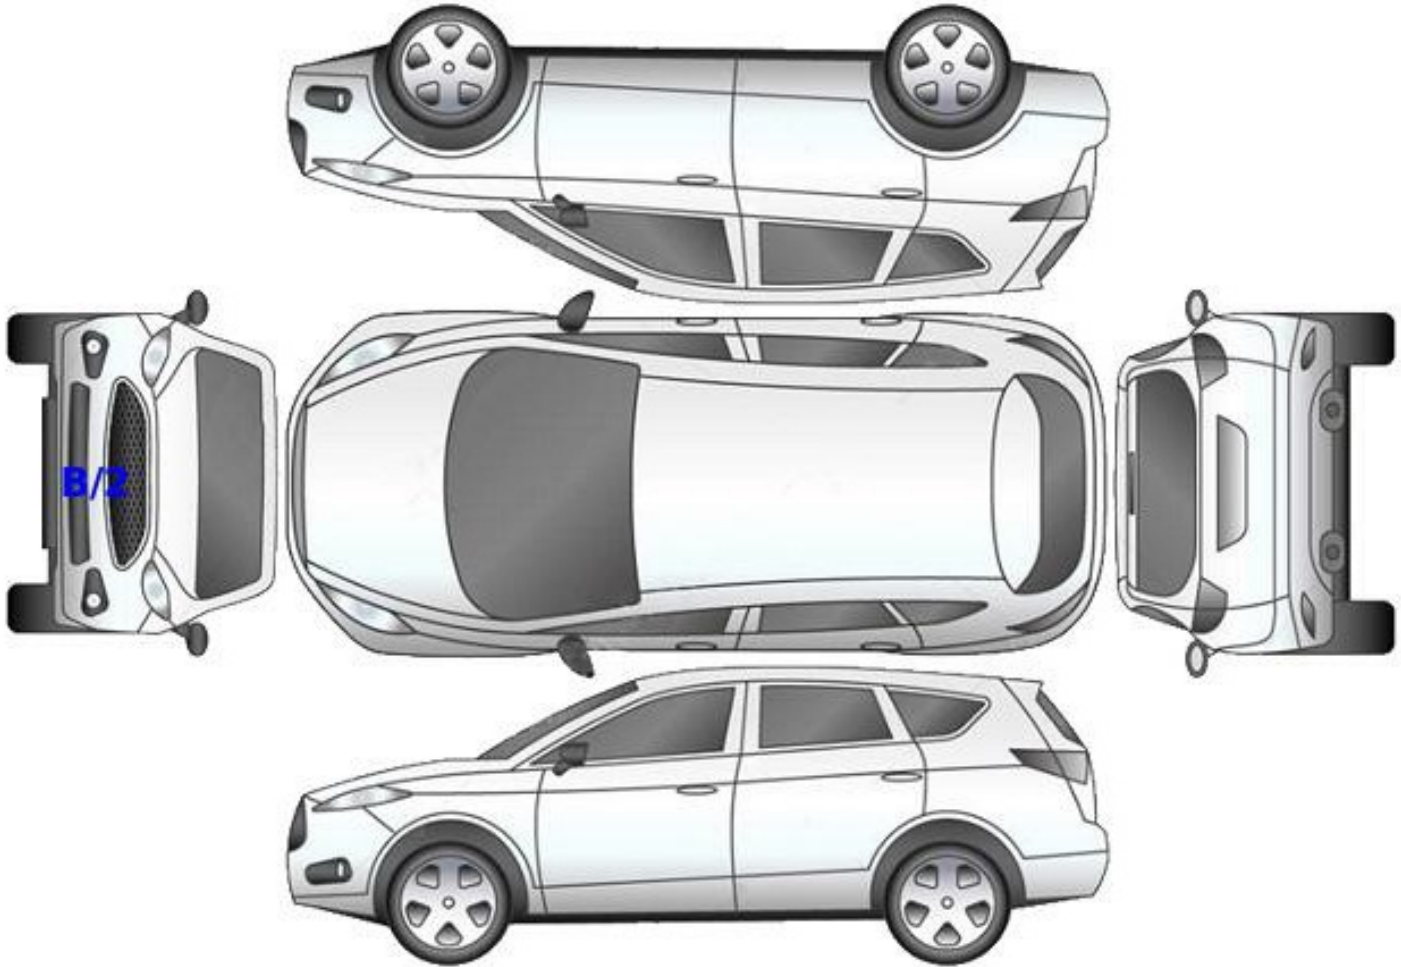
**Kaporta Kontrolü(Değışmiş Boyanmış kontrolü)**

**B: Boyalı****B/2: Lokal Boyalı****D: Değışmiş**
