TÜV SÜD Doğuř Ekspertiz ve Danıřmanlık  
Hizmetleri Ltd. řti.

# Full Plus Ekspertiz

## 06DLY392

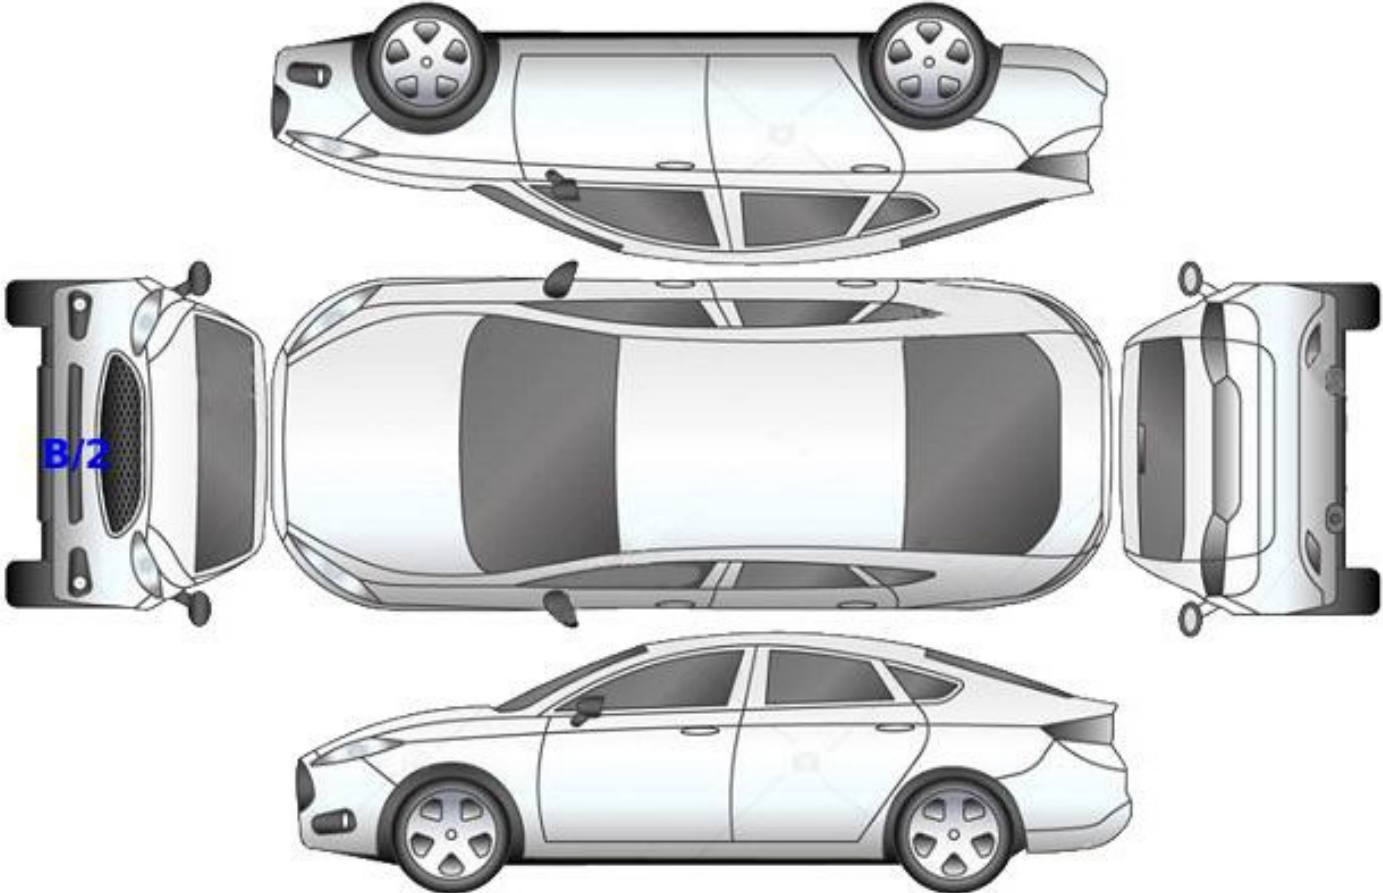
**Kaporta Kontrolü(Değışmiş Boyanmış kontrolü)**

**B: Boyalı****B/2: Lokal Boyalı****D: Değışmiş**

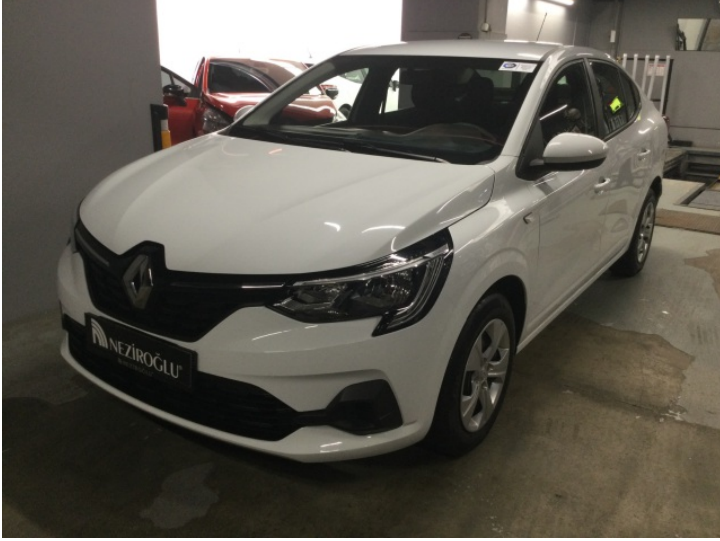
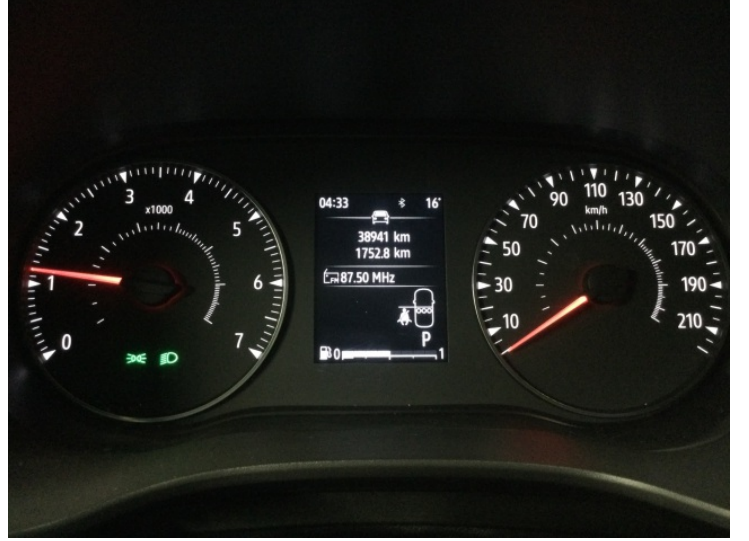
### Araç Resimleri

### Vuruk

Kapı, sağ ön, Kapı, sağ ön > Ezik

Çamurluk, sol, Çamurluk, sol > Ezik

### Diğer

Kapı, sol ön, Kapı, sol ön > Noktasal Ezik

Aracın teknik spesifikasyonları gereği Dyno teste alınamamıştır. Aracın sağ ön kapı ,sol ön çamurluk boyasız göçük düzeltme işlemi yapılmış.
