TÜV SÜD Doğuş Ekspertiz ve Danışmanlık  
Hizmetleri Ltd. Şti.

# Full Plus Ekspertiz

## 06DLY369

| Model | C3 | İlk Tescil Tarihi | 20-01-2021 |

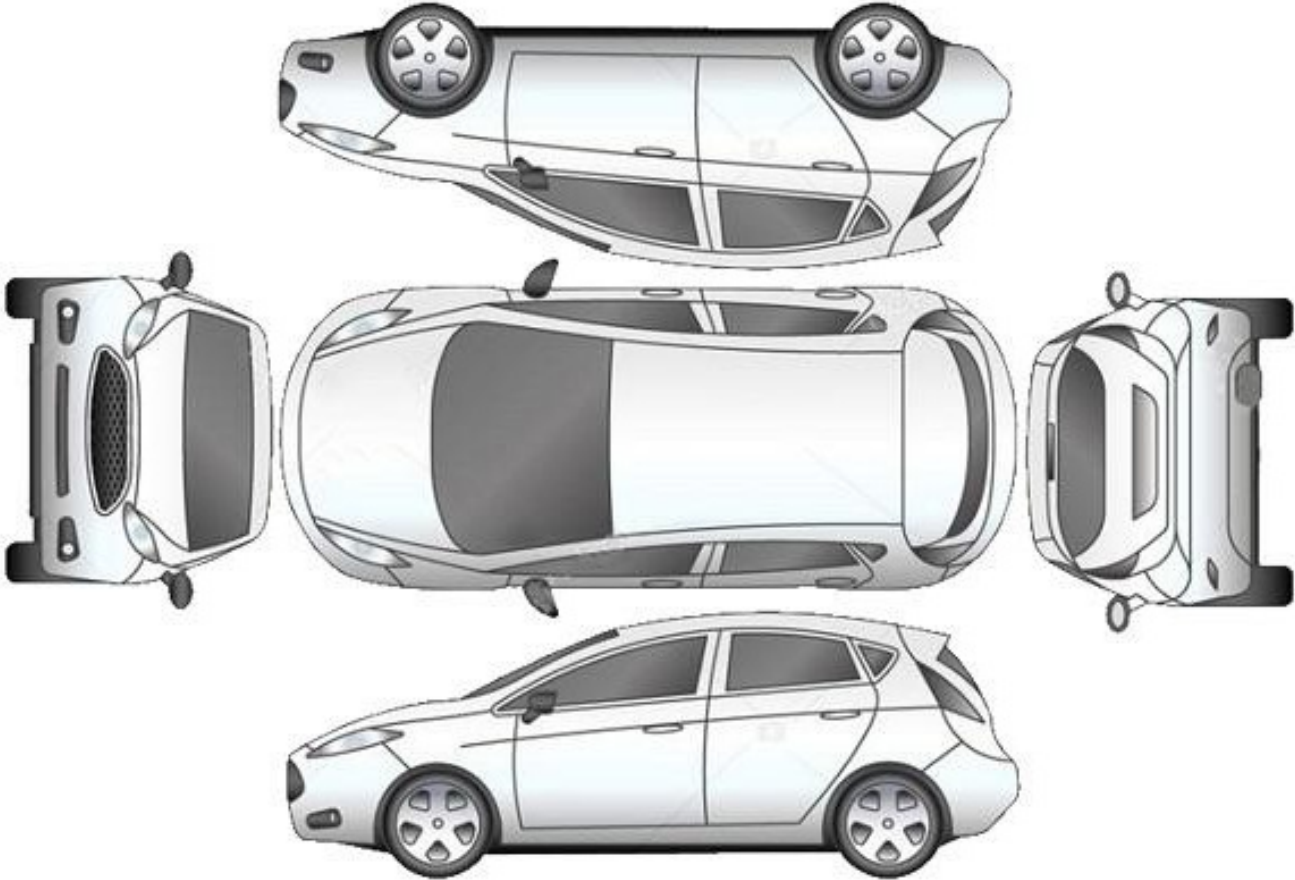
**Kaporta Kontrolü(Değışmiş Boyanmış kontrolü)**

**B: Boyalı****B/2: Lokal Boyalı****D: Değışmiş****\*\*\*Arata değışmiş ve boyanmış para bulunmamaktadır\*\*\***

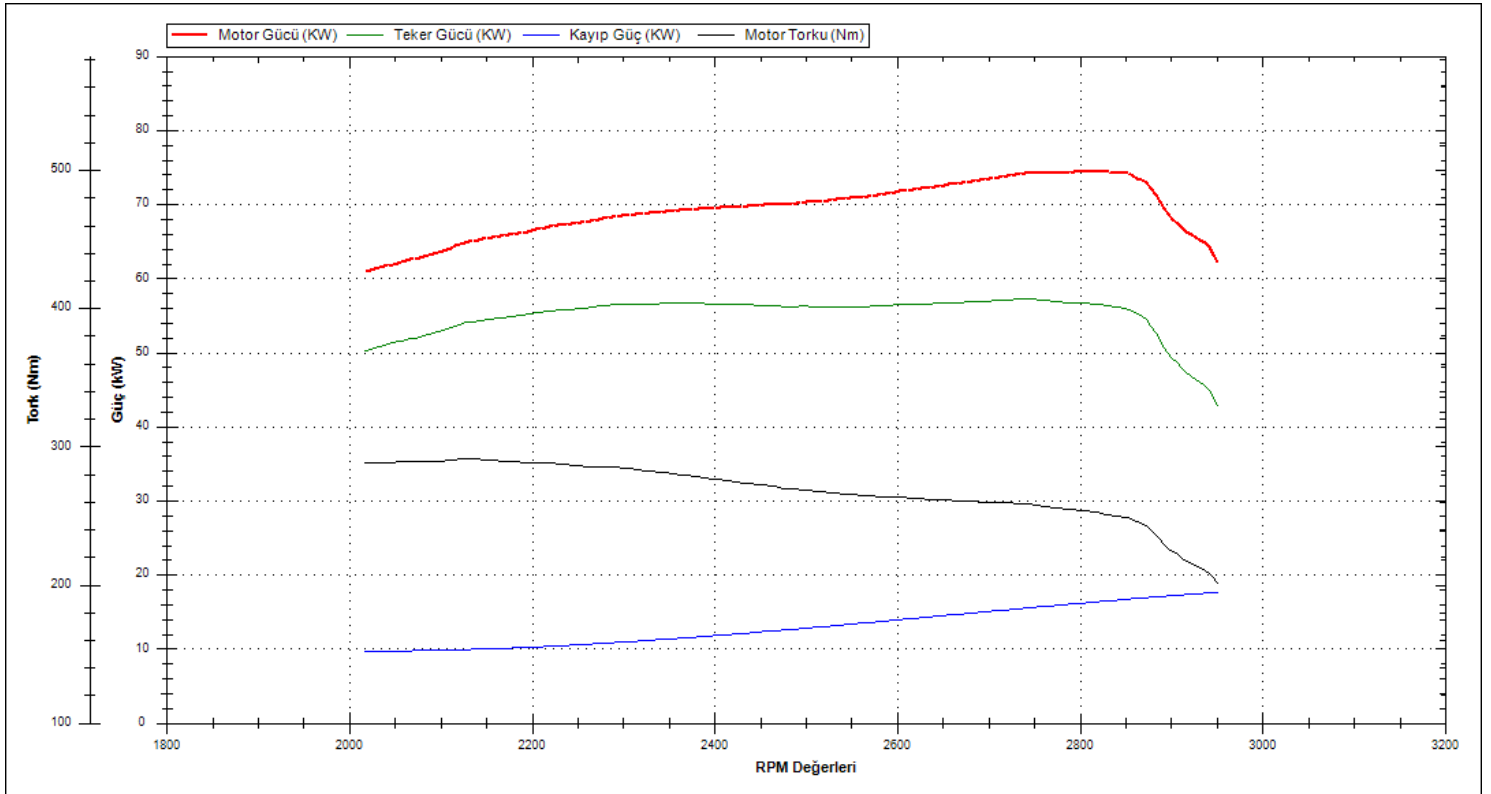
**RPM (Devir/dk) Grafiđi**

| 231 | 189 | 42 | 141 |
| 61 | 60 | 12 | 98,36 |

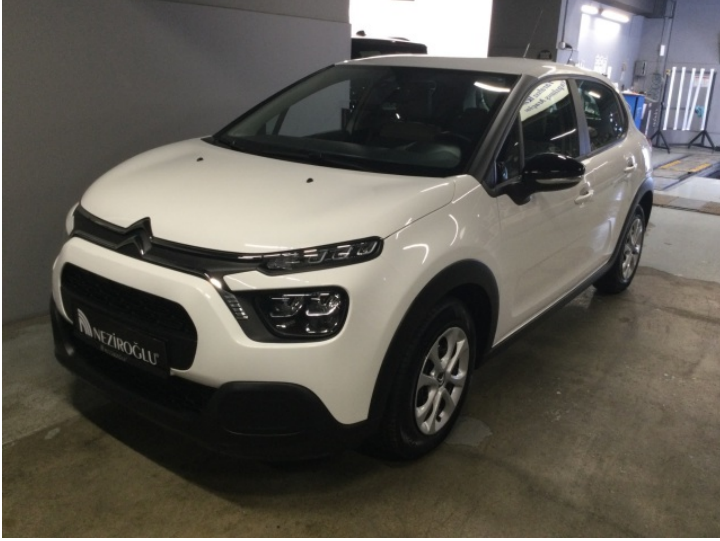
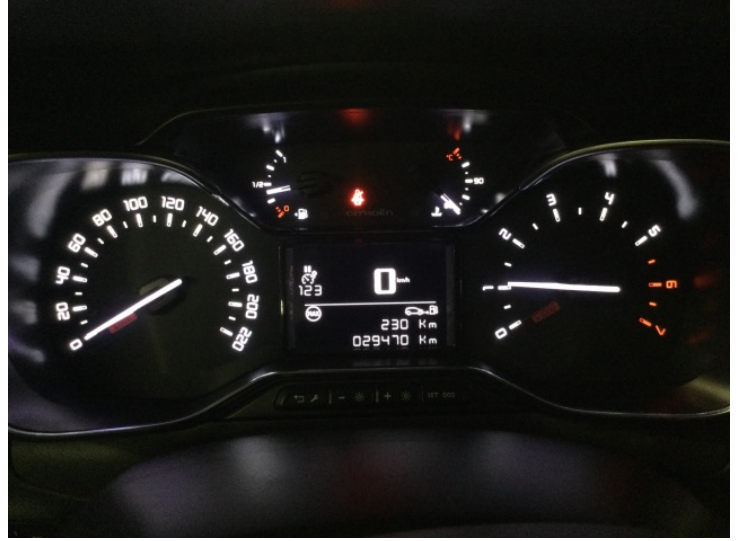
## Ara Resimleri

Tampon, n, Spoyler > izik

Kapı, sol n, Kapı, sol n > izik

Kapı, sol arka, Kapı, sol arka > izik

Tampon, arka, Arka tampon > izik

Marřbiyel, saė, Marřbiyel plastiėi, saė > izik
