Rapor Tarihi: 13.04.2023 13:17  
Rapor No: 06-01-2146677  
Mersis No: 0099054218300012

# Full Plus Ekspertiz

## 34D VY945

**Ara Bilgileri**

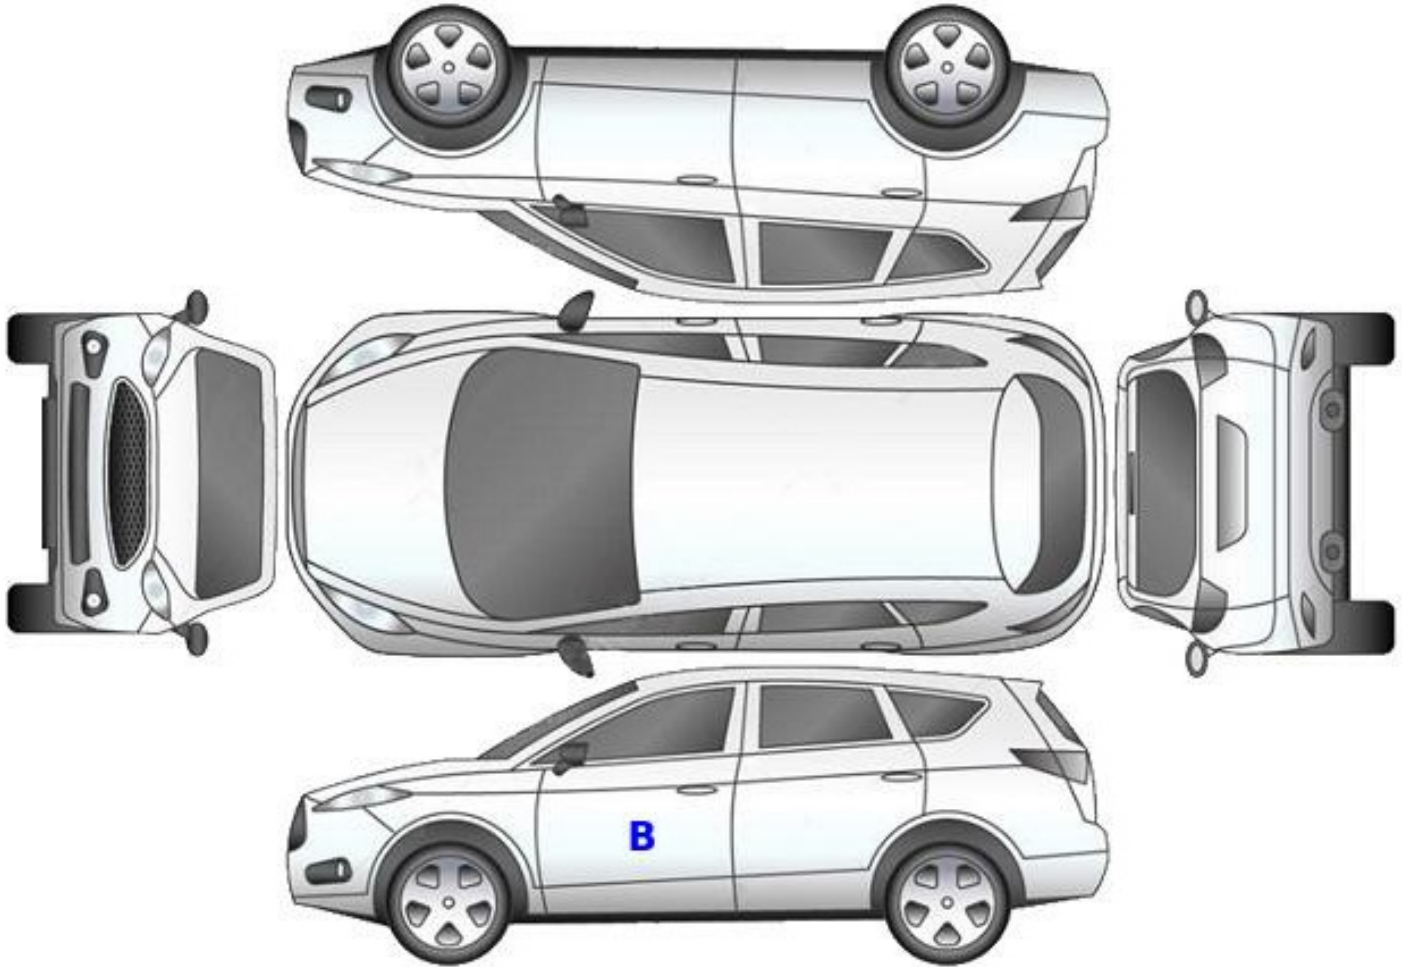
**Kaporta Kontrolü(Değışmiş Boyanmış kontrolü)**

**B: Boyalı****B/2: Lokal Boyalı****D: Değışmiş**

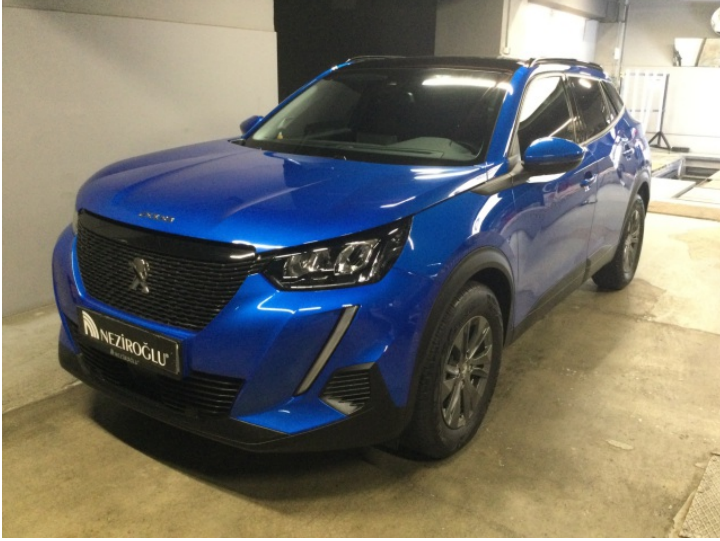
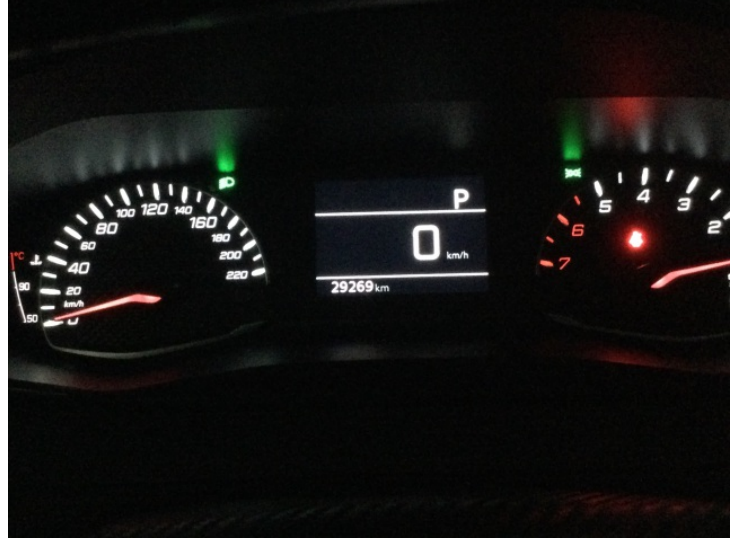
### Araç Resimleri

Tampon, arka, Arka tampon > Çizik

Kapı, sol arka, Kapı, sol arka > Çizik

Tavan, Tavan > Yakıcı Madde ile Zarar Görmüş

Camlar, Ön cam > Çatlak

Aracın motor kaput unda koruma folyo olduğ undan gözle boya kontrolü yapılamadı. Aracın tavan da kuř pisliğ i kaynaklı yakıcı madde zararı var.
