# Full Plus Ekspertiz

## 06CJD435

| Ruhsat Motor No | 201012C0155PT153 | Marka | Land Rover |
| Model | Range Rover Evoque | İlk Tescil Tarihi | 29-03-2021 |

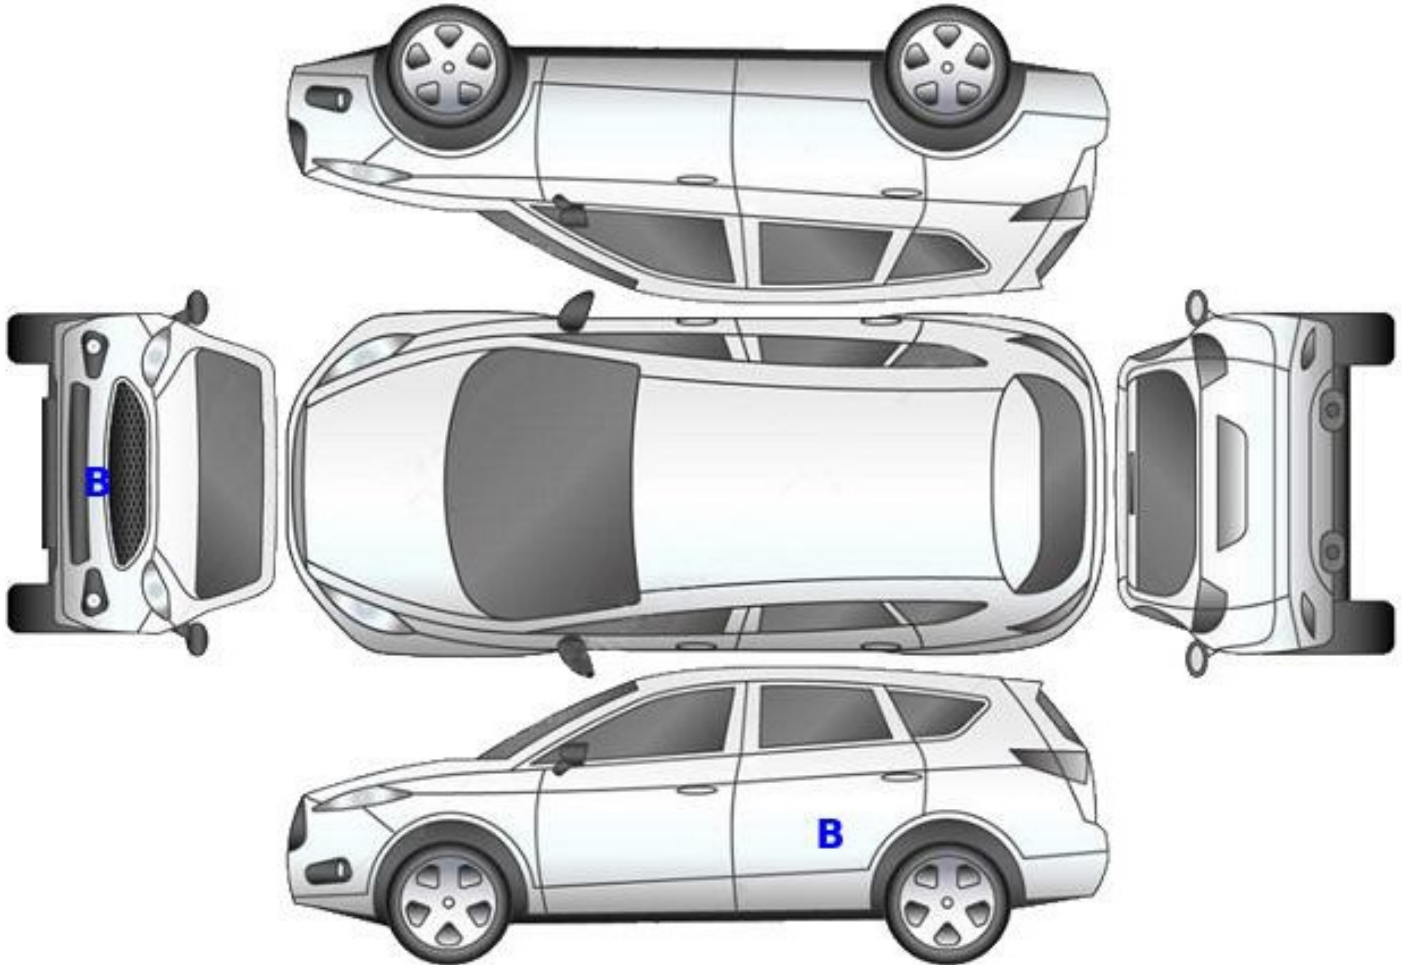
**Kaporta Kontrolü(Değışmiş Boyanmış kontrolü)**

**B: Boyalı****B/2: Lokal Boyalı****D: Değışmiş**

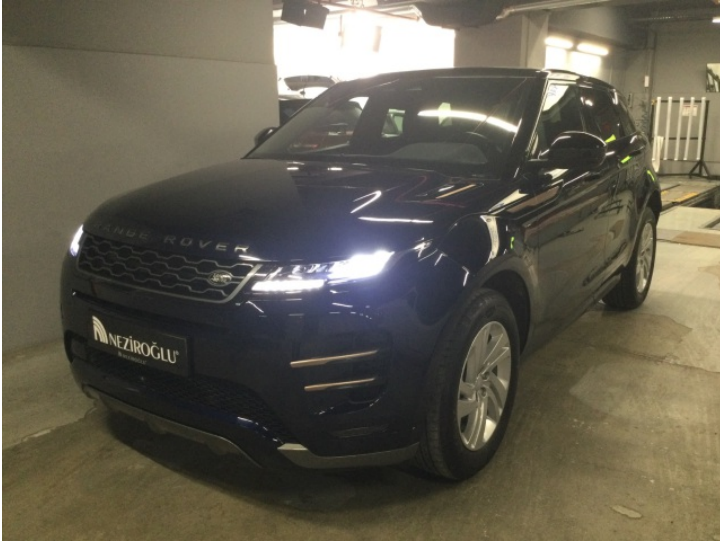
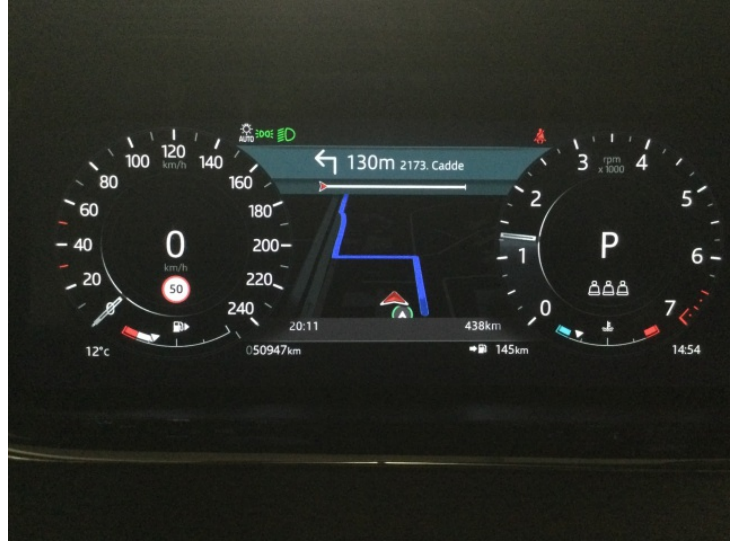
### Araç Resimleri

Tavan, Sunroof > Çizik

Kapı, sağ ön, Kapı, sağ ön > Ezik

Çamurluk, sağ arka, Çamurluk, sağ arka > Ezik

Aracın sağ ön kapı,sağ arka çamurluk boyasız göçük düzeltme işlemi yapılmış. Aracın teknik spesifikasyonları gereği Dyno teste alınamamıştır.
