# Full Plus Ekspertiz 4x4

## 34DKB247

**Ara Bilgileri**

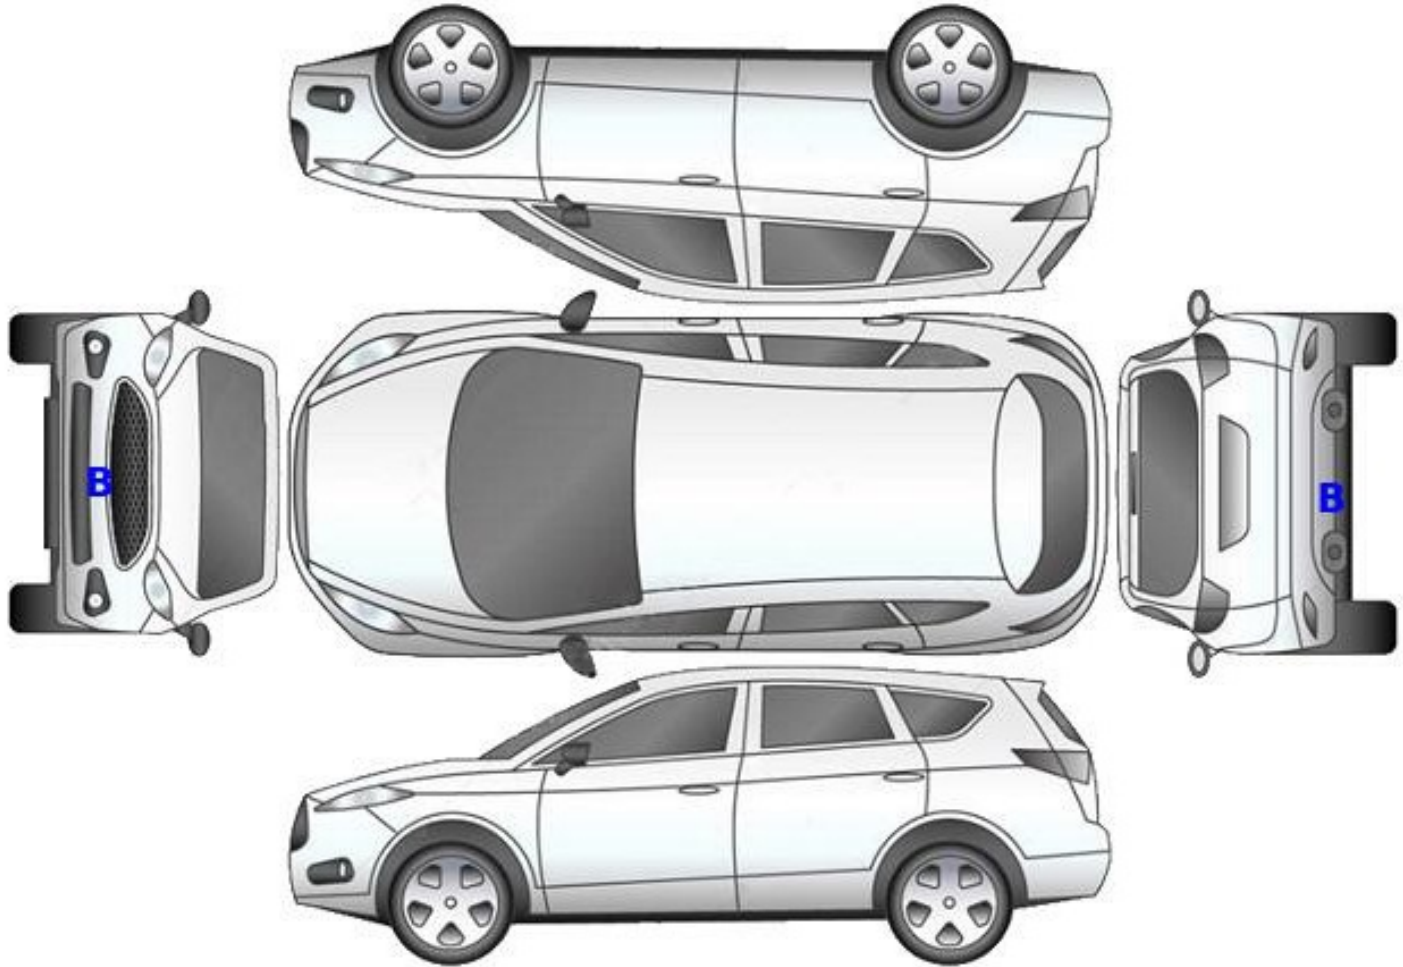
**Kaporta Kontrolü(Değışmiş Boyanmış kontrolü)**

**B: Boyalı****B/2: Lokal Boyalı****D: Değışmiş**

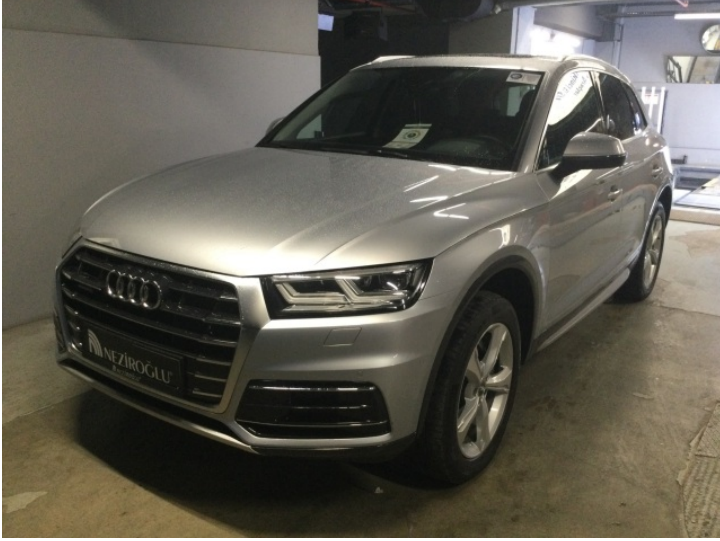
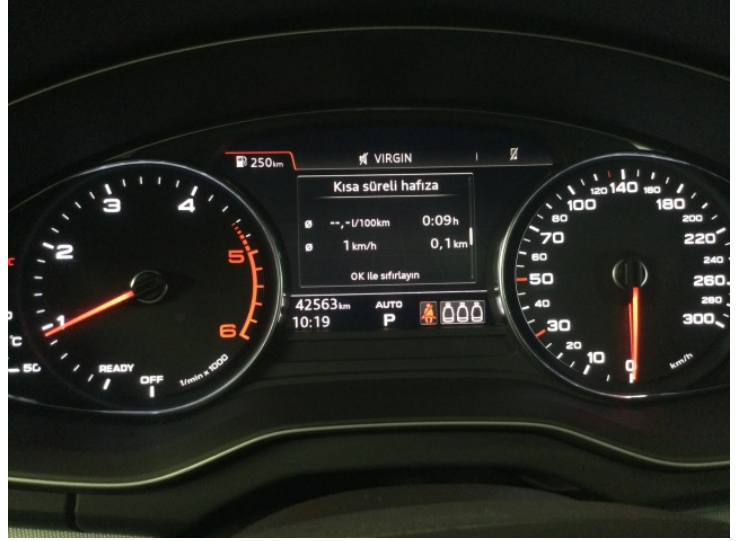
### Araç Resimleri

### Vuruk

Çamurluk, sol, Çamurluk, sol >  
Ezik

Aracın teknik spesifikasyonları gereği Dyno teste alınamamıştır. Aracın sol ön çamurluk boyasız göçük düzeltme işlemi yapılmış.
