# Full Plus Ekspertiz

## 34EIK05

| Marka | Kia | Rengi | GRI |
| Model | Sportage | İlk Tescil Tarihi | 02-03-2020 |

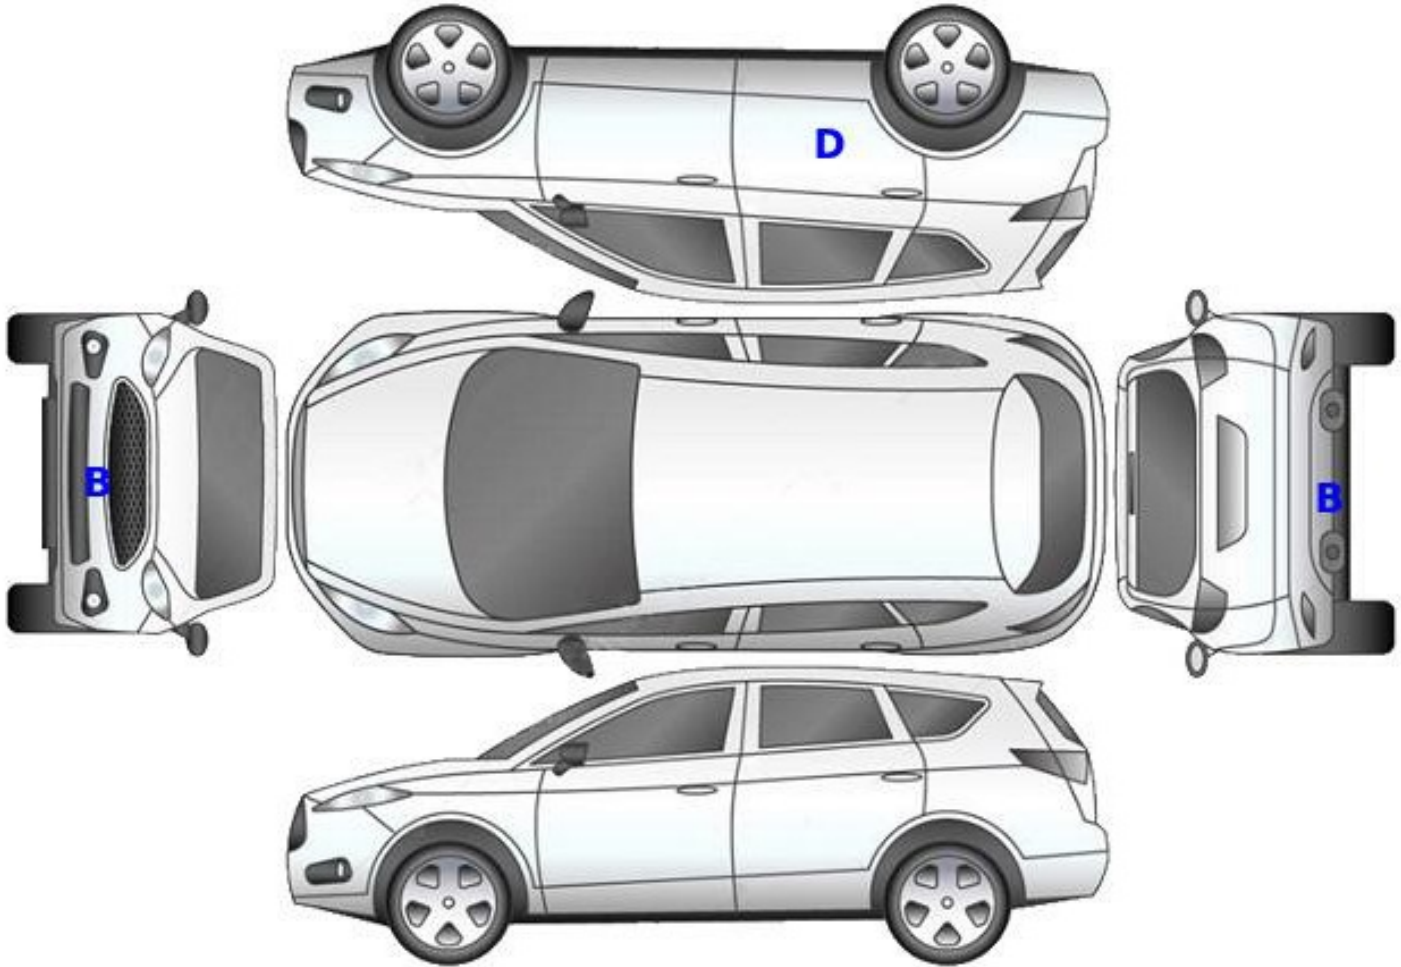
**Kaporta Kontrolü(Değışmiş Boyanmış kontrolü)**

| Parça Grubu | Parça ve Hasar |
|---|---|
| Kaporta | C-direk, sağ - Lokal Boya |
| Marşbiyel, sağ | Marşbiyel, sağ - Lokal Boya |
| Kaporta | B-direk, sağ - Lokal Boya |
