# Full Plus Ekspertiz

## 16ANT812

| Model | Range Rover Evoque | İlk Tescil Tarihi | 02-04-2021 |

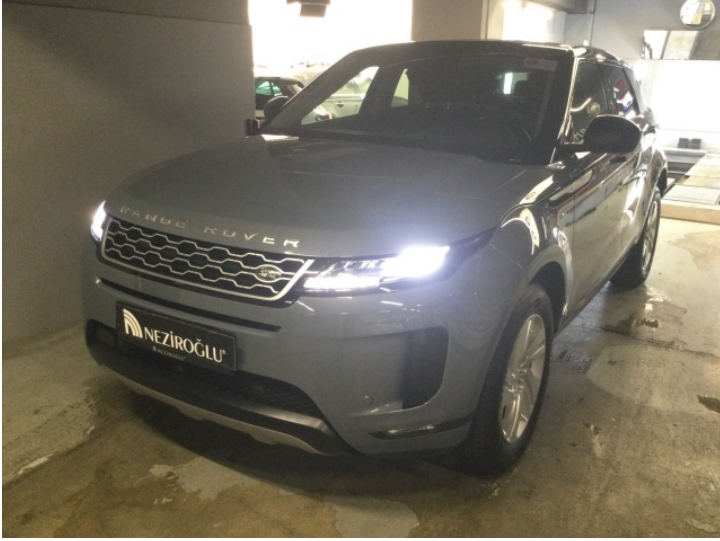
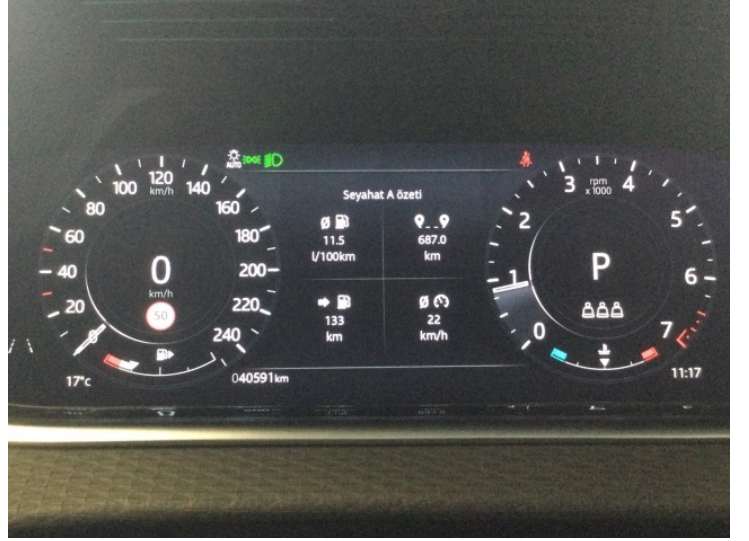
### Araç Resimleri

Çamurluk, sağ, Çamurluk, sağ  
> Çizik

Tampon, ön, Ön tampon >  
Çizik

Kapı, sol arka, Kapı, sol arka >  
Ezik

Aracın teknik spesifikasyonları gereği Dyno teste alınamamıştır. Aracın sol arka kapı da boyasız göçük düzeltme işlemi yapılmış.
