# Full Plus Ekspertiz 4x4

## 06ZTA23

## Araç Bilgileri

| Model | X6 | İlk Tescil Tarihi | 03-01-2021 |

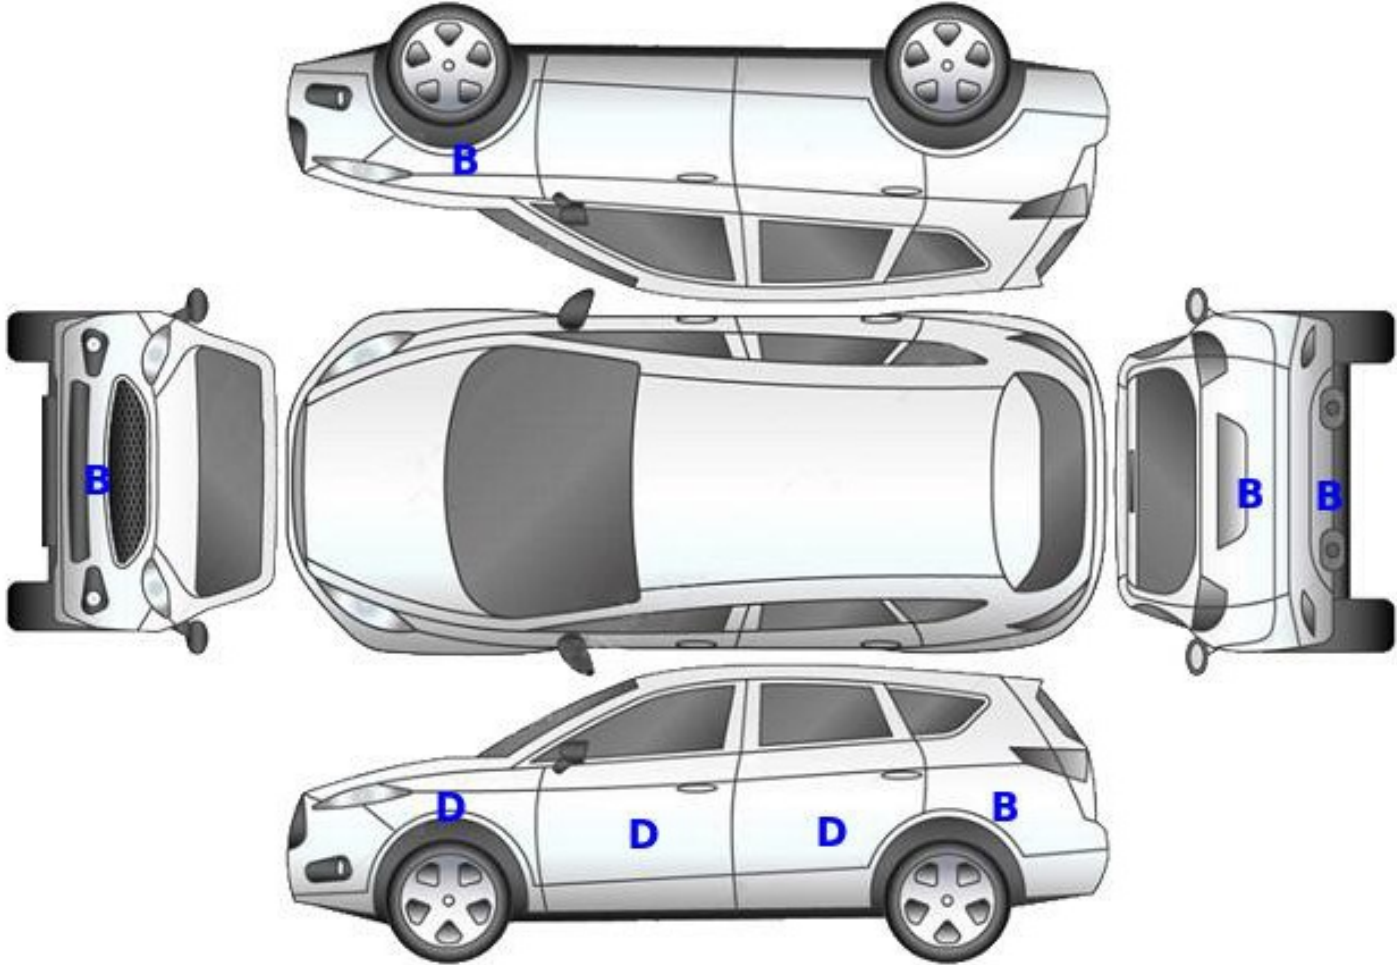
## Kaporta Kontrolü(Değişmiş Boyanmış kontrolü)

B: Boyalı

B/2: Lokal Boyalı

D: Değişmiş

| Parça Grubu | Parça ve Hasar |
|---|---|
| Tavan | Ön cam direği, sol - Boyalı |
| Tavan | Tavan, sol kenar - Boyalı |
