# Full Plus Ekspertiz

## 06HM315

| Marka | Maserati | Motor Hacmi | 4244cc |
| Rengi | BEYAZ | Model | Quattroporte |

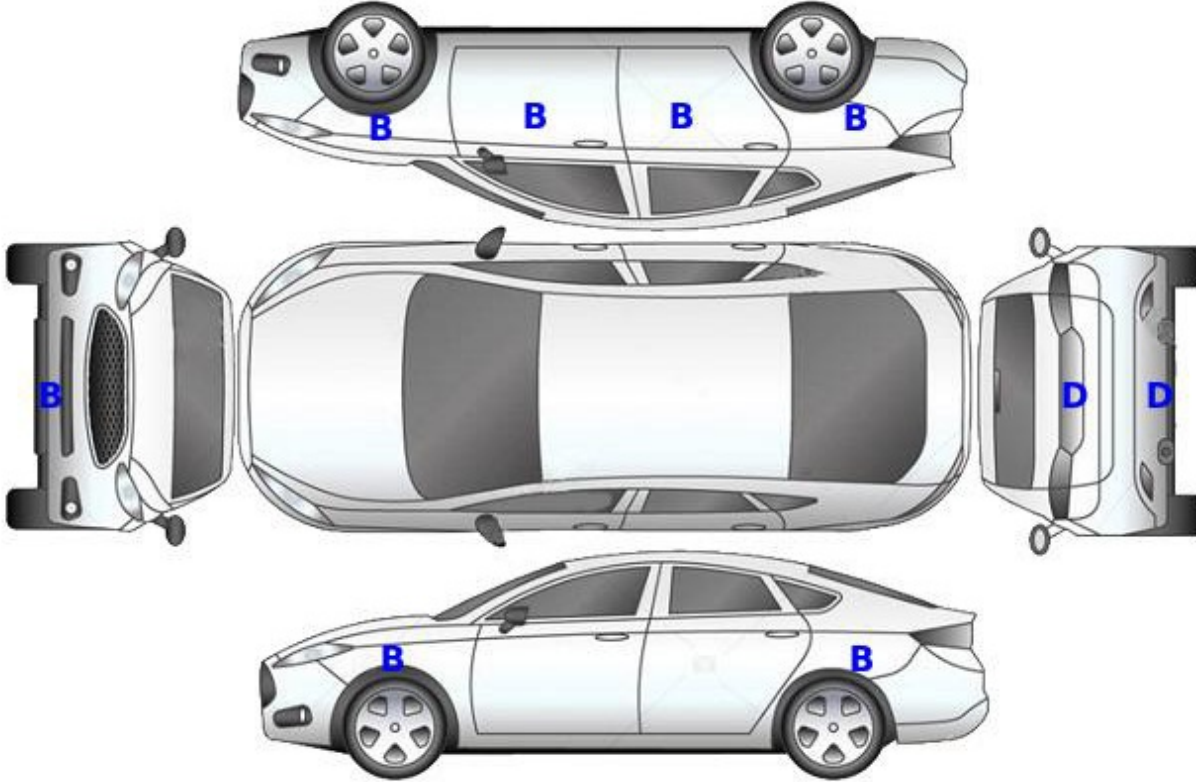
## Kaporta Kontrolü(Değişmiş Boyanmış kontrolü)

B: Boyalı

B/2: Lokal Boyalı

D: Değişmiş

Marşbiyel plastiği, sağ - Boyalı

Ön cam direği, sağ - Boyalı

Marşbiyel plastiği, sol - Boyalı

Sağ üst frangart - Lokal Boya

Sol üst frangart - Lokal Boya
