# Full Plus Ekspertiz

## 06EC2775

## Araç Bilgileri

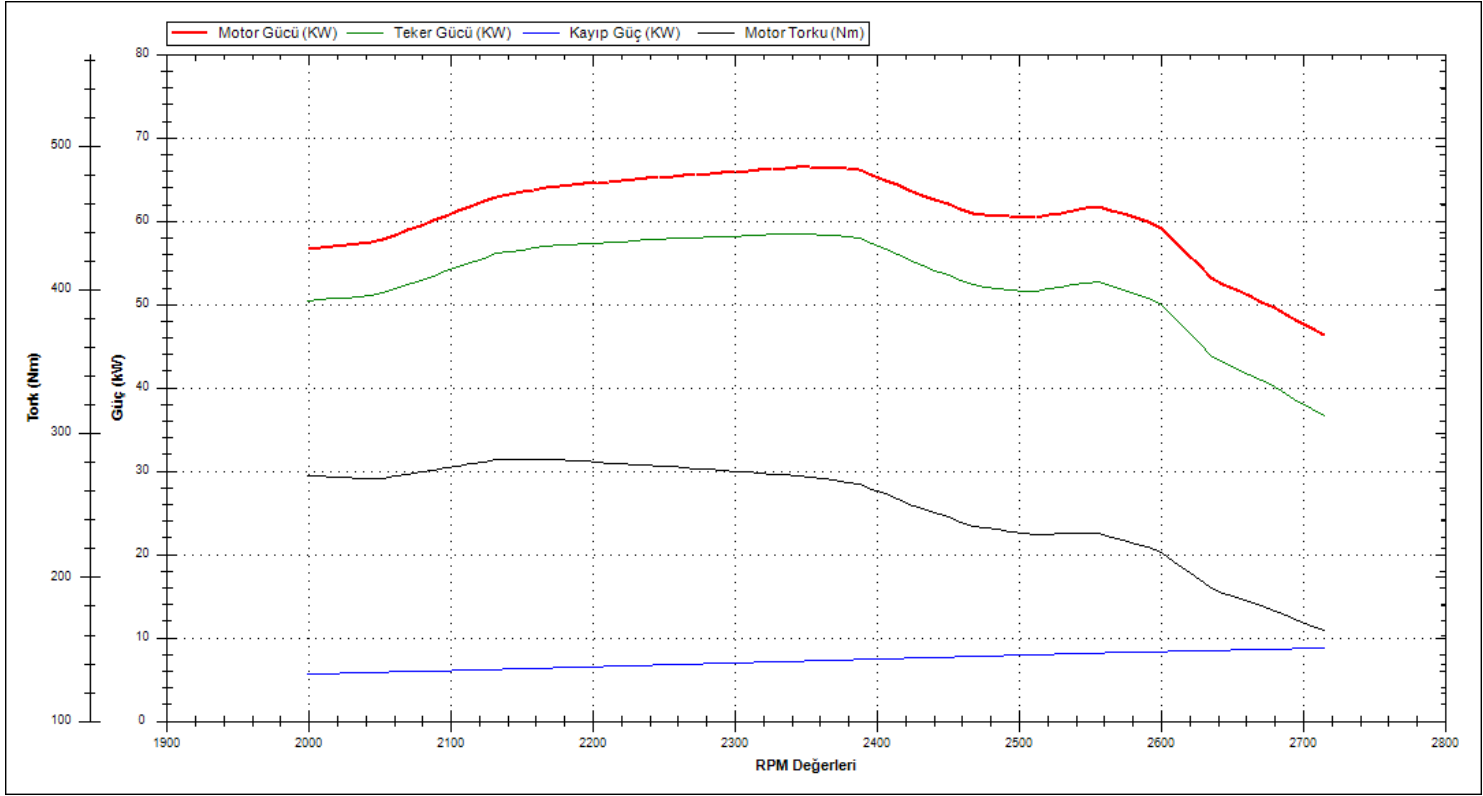
## RPM (Devir/dk) Grafiği

| Ölçülen Motor Torku | Teker Torku | Teker Gücü | Test Hızı |
| 367 | 321 | 81 | 171 |
| Ruhsat Verisi Güç | Test Sonucu Güç | Kayıp Güç | Performans % |
| 100 | 94 | 15 | 94,00 |
