# Full Plus Ekspertiz

## 35CHK934

| Marka | Land Rover | Motor Hacmi | 1997cc |
| Rengi | BEYAZ | Model | Range Rover |

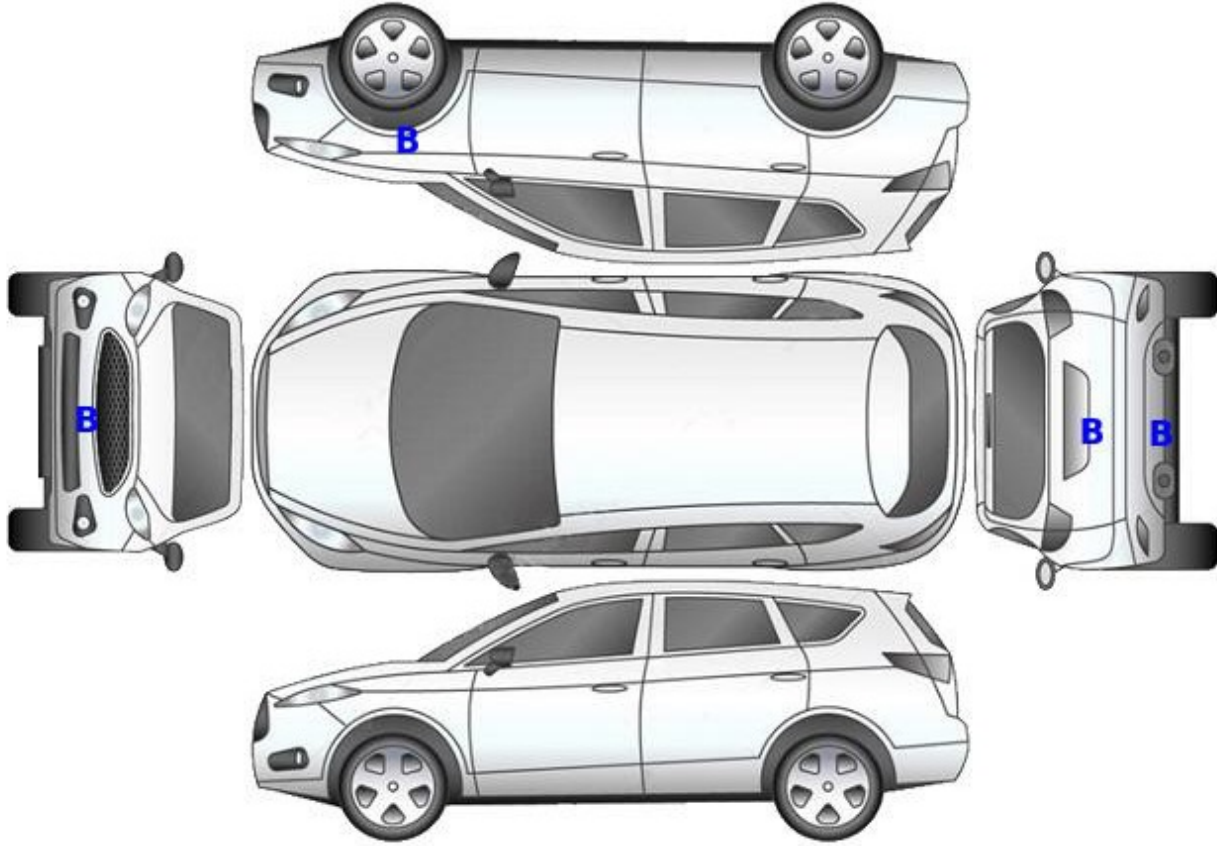
## Kaporta Kontrolü(Değişmiş Boyanmış kontrolü)

B: Boyalı

B/2: Lokal Boyalı

D: Değişmiş

| | Durum | Notlar |
|---|---|---|
| Araç Kaporta Aksamı | | Çizikler mevcut. |
