Rapor Tarihi: 14.11.2024 10:21 Bayi No: 0601 Sayfa: 1/1  
Rapor No: 06-01-2305920 Araç Giriş Tarihi: 08.11.2024 10:22 Araç Çıkış Tarihi: 14.11.2024 10:21  
Mersis No: 0309073518100001

# Full Plus Ekspertiz

## 34KAP487

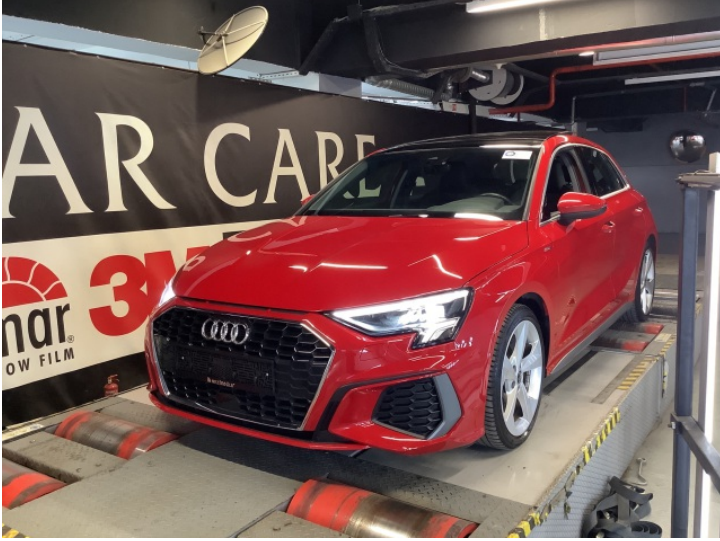
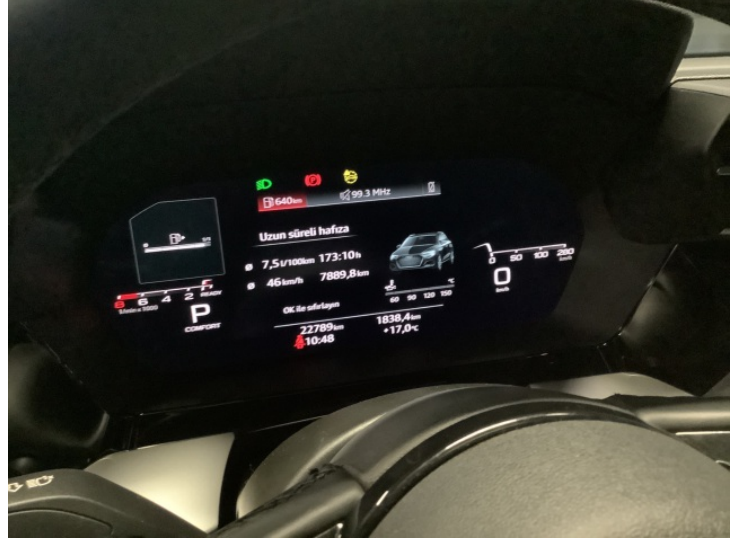
## Araç Resimleri

## Çizik

Tampon, ön, Ön tampon >  
Çizik

Kapı, sağ ön, Kapı, sağ ön >  
Çizik

Tampon, arka, Arka tampon >  
Çizik
