Rapor Tarihi: 26.06.2025 14:58  
Rapor No: 06-01-4317356  
Mersis No: 0309073518100001

# Full Plus Ekspertiz

## 06DIB125

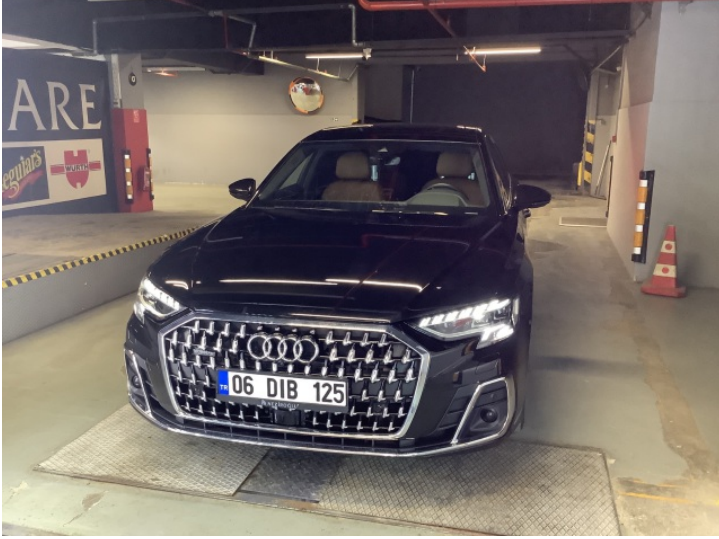
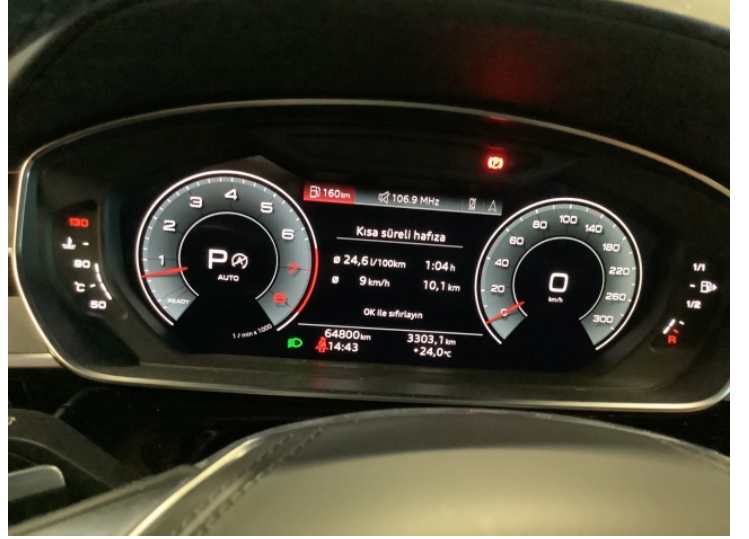
## Çizik

Tampon, arka, Arka tampon >  
Çizik

Araç teknik spesifikasyonları gereği dyno ve OBD test yapılamamıştır. Ön cam taş vuruğu mevcut. Farlar da taş izi mevcut. Arka tampon çizik mevcut.
