# Full Plus Ekspertiz

## 34TU0500

| Marka | Mercedes-Benz | Motor Hacmi | 4966cc |
| Rengi | GRİ | Model | SL |

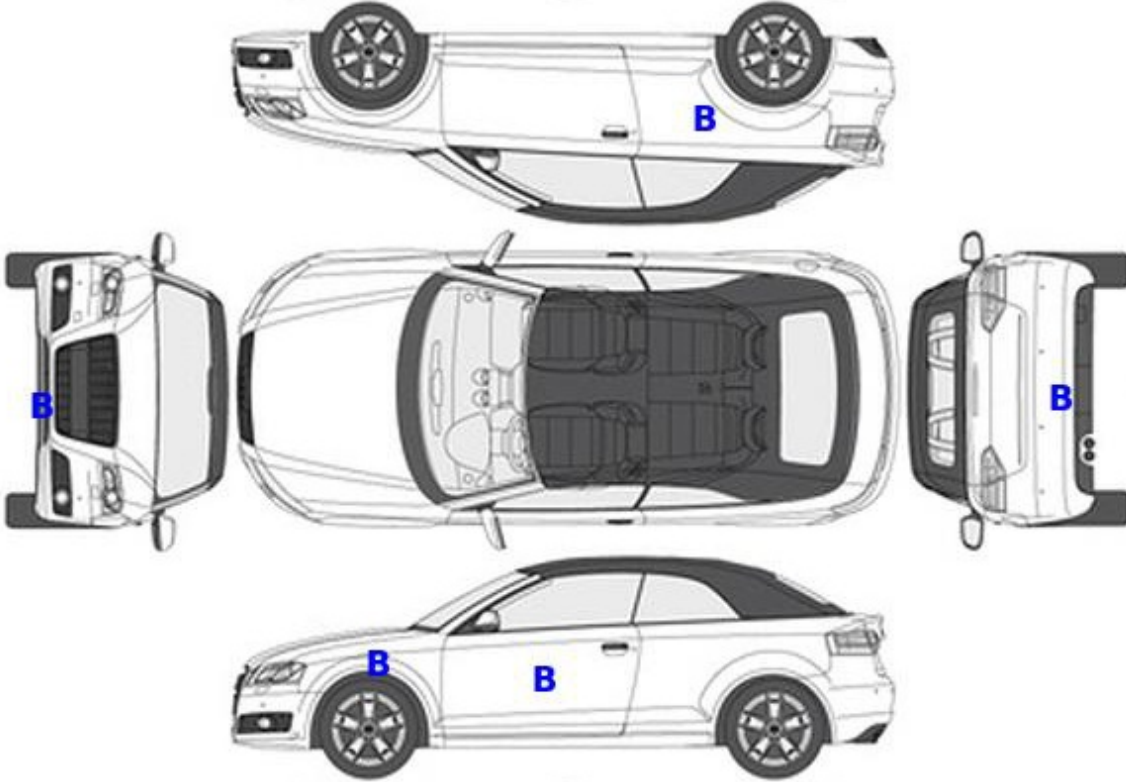
## Kaporta Kontrolü(Değişmiş Boyanmış kontrolü)

B: Boyalı

B/2: Lokal Boyalı

D: Değişmiş

| Parça Grubu | Parça ve Hasar |
|---|---|
| Marşbiyel, sağ | Marşbiyel, sağ - Boyalı |
| Marşbiyel, sol | Marşbiyel, sol - Boyalı |
| Tavan | Sol üst frangart - Lokal Boya |

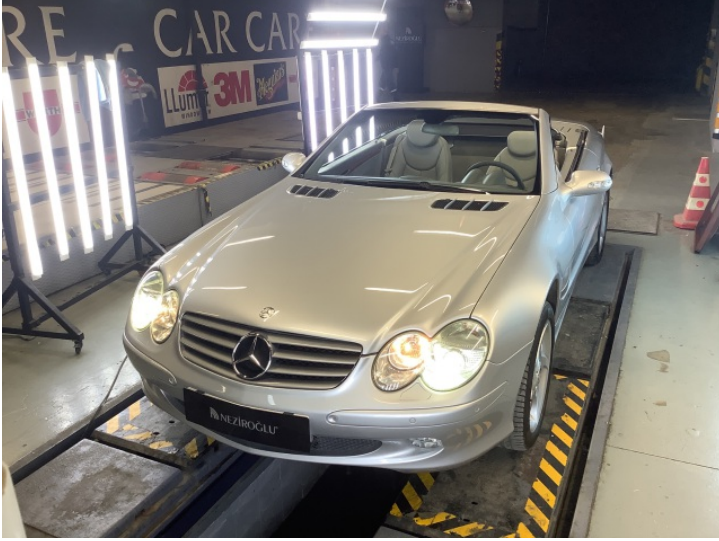
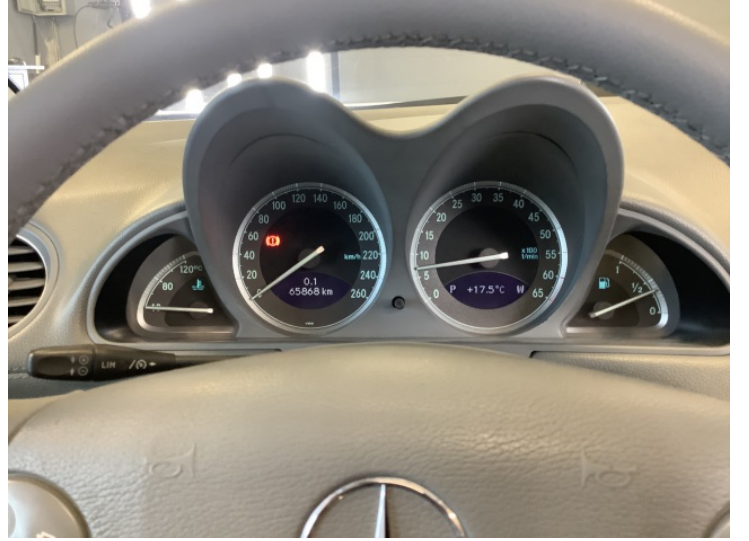
## Araç Resimleri

## Çizik

Tampon, ön, Ön tampon > Çizik

Çamurluk, sağ arka, Çamurluk, sağ arka > Çizik

Kapı, sol ön, Kapı, sol ön > Çizik
