# Full Plus Ekspertiz

## 34GPA931

## Araç Bilgileri

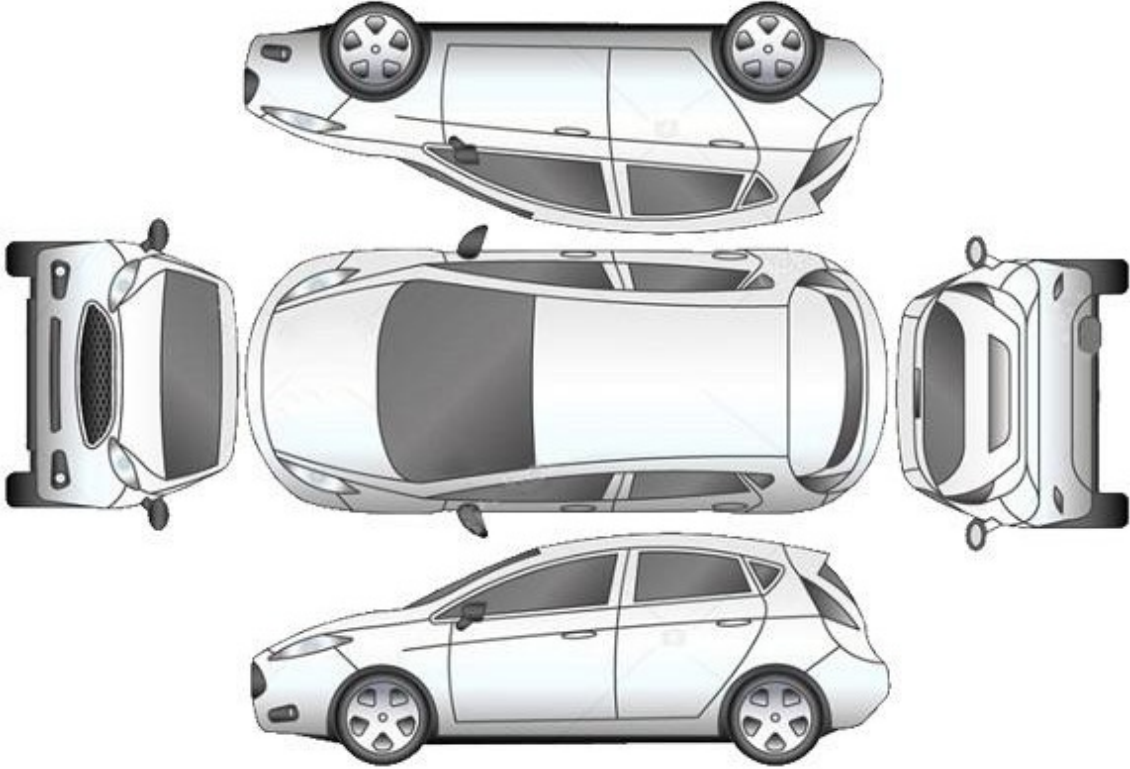
## Kaporta Kontrolü(Değişmiş Boyanmış kontrolü)

B: Boyalı B/2: Lokal Boyalı D: Değişmiş  
\*\*\*Araçta değişmiş ve boyanmış parça bulunmamaktadır\*\*\*

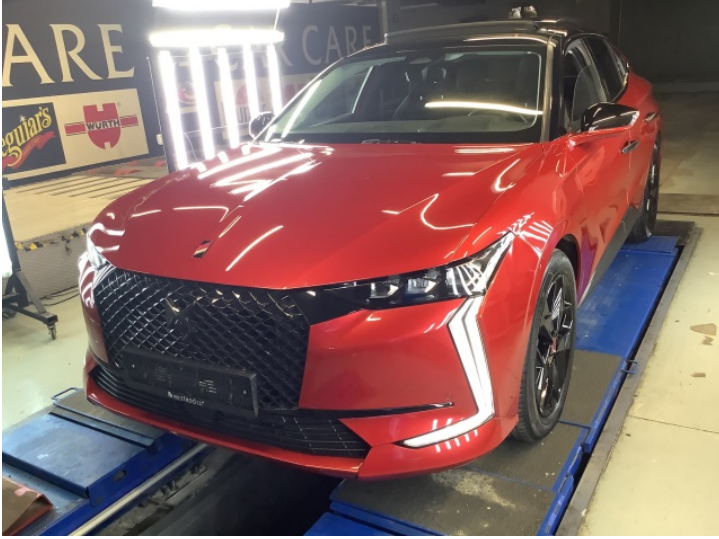
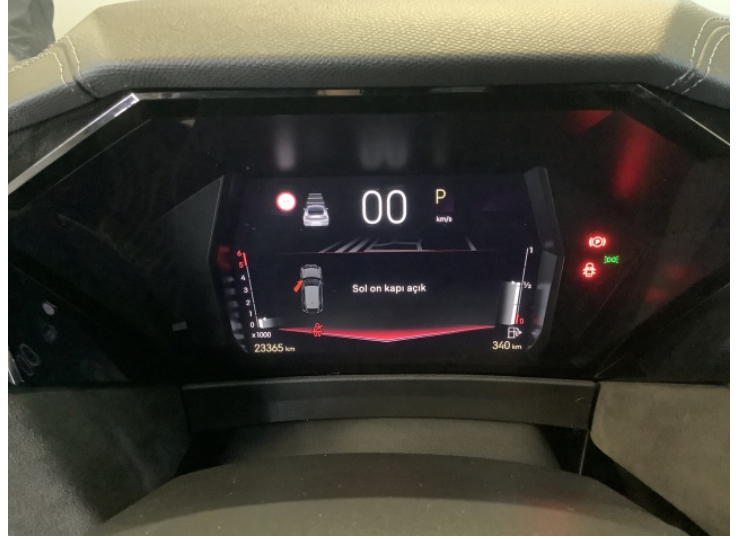
## Araç Resimleri

| | Durum | Notlar |
|---|---|---|
| Araç Kaporta Aksamı | | Tamponlarda çizik mevcut. |

## Çizik

Tampon, ön, Ön tampon >  
Çizik

Tampon, arka, Arka tampon >  
Çizik
