# Full Plus Ekspertiz

## 35BAY100

## Araç Bilgileri

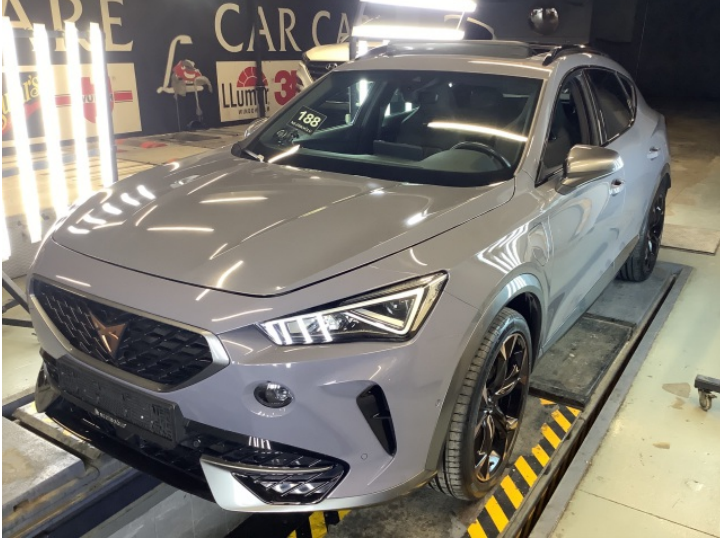
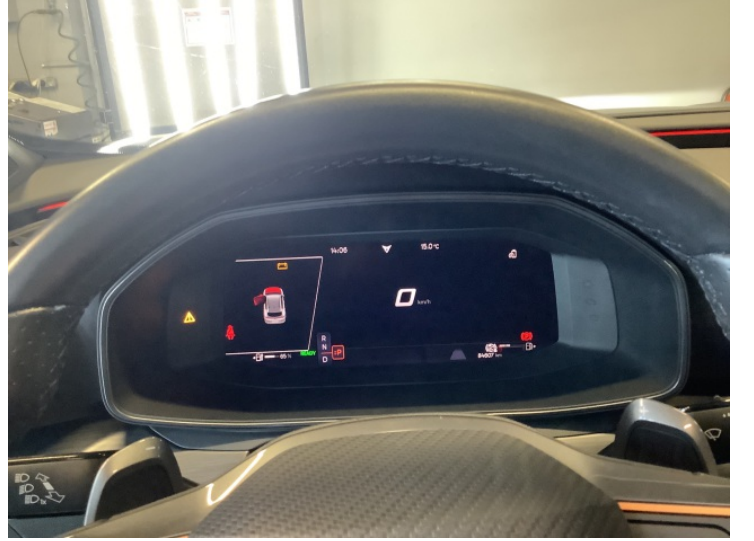
## Araç Resimleri

## Çizik

Farlar, Far camı, sol >  
Çizik

Tampon, ön, Ön tampon >  
Çizik

Çamurluk, sağ, Çamurluk ağızı  
> Çizik

Kapı, sağ arka, Kapı, sağ arka  
> Çizik

Tampon, arka, Arka tampon >  
Çizik
