Rapor Tarihi: 21.02.2025 14:29 Bayi No: 0601 Sayfa: 1/9  
Rapor No: 06-01-3338235 Araç Giriş Tarihi: 31.01.2025 16:04 Araç Çıkış Tarihi: 21.02.2025 14:29  
Mersis No: 0309073518100001

# Full Plus Ekspertiz

## 34ST6050

## Araç Bilgileri

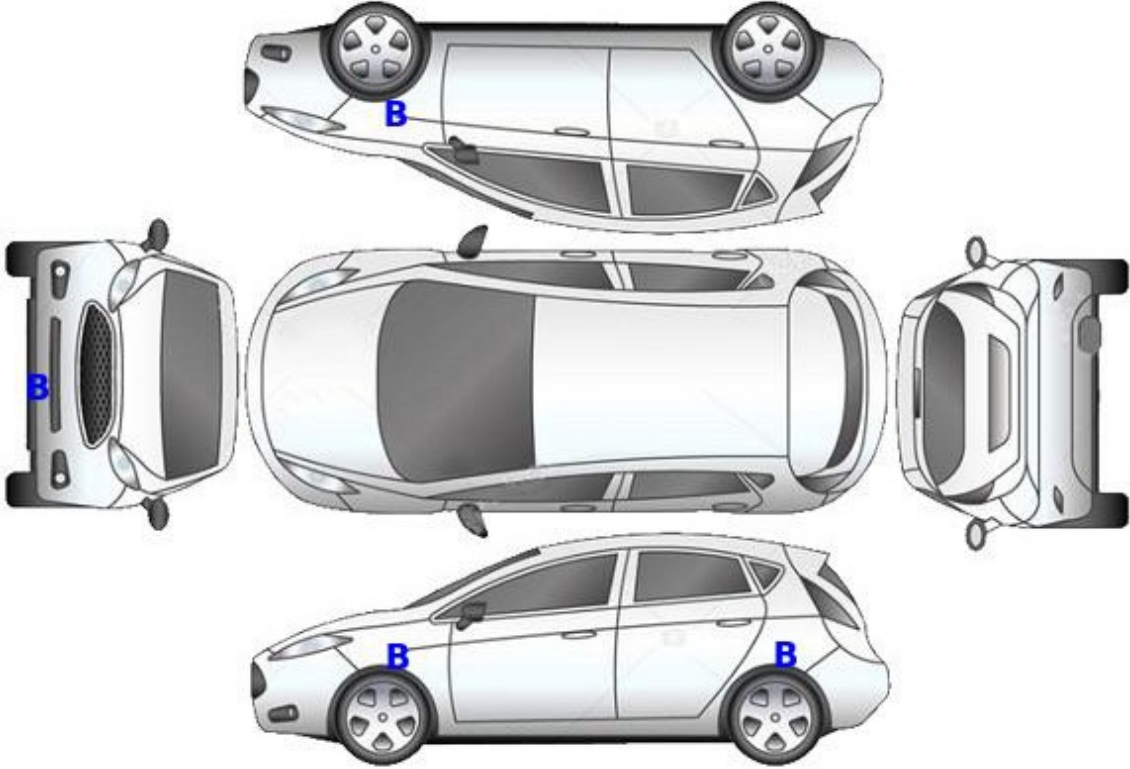
## Kaporta Kontrolü(Değişmiş Boyanmış kontrolü)

Marşbiyel, sol - Lokal Boya

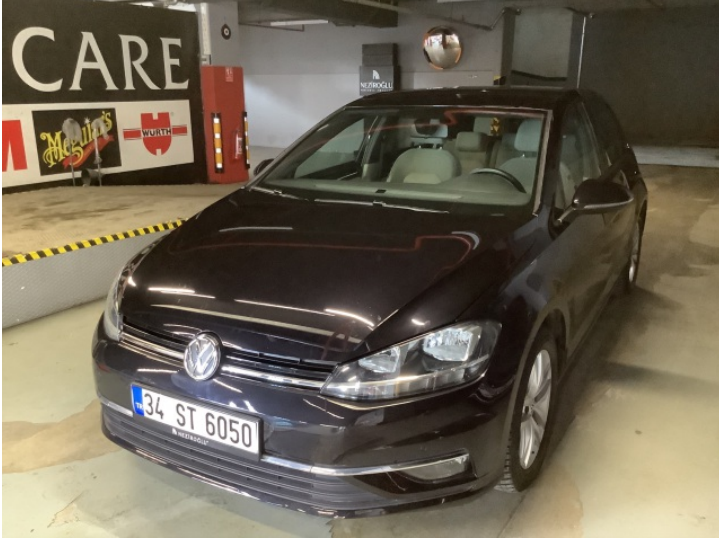
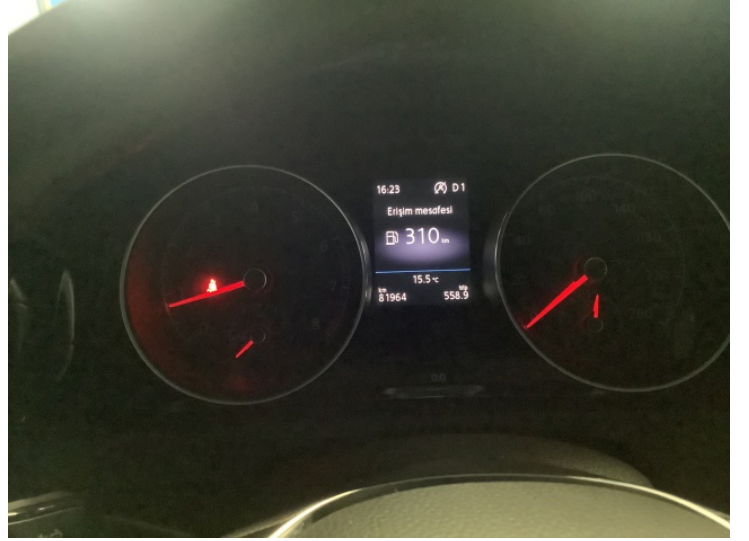
## Araç Resimleri

Tavan, Tavan > Çizik

Kapı, sağ ön, Kapı, sağ ön > Çizik

Çamurluk, sağ arka, Çamurluk, sağ arka > Çizik

Tampon, arka, Arka tampon > Çizik

Kapı, sol ön, Kapı, sol ön > Çizik

Çamurluk, sol, Çamurluk, sol > Çizik
